COLÔNIA DE FÉRIAS

PRAIA GRANDE -SP

RELATÓRIO DAS OBRAS, REFORMAS E MELHORIAS
REALIZADAS EM 2014, 2015 E 2016.

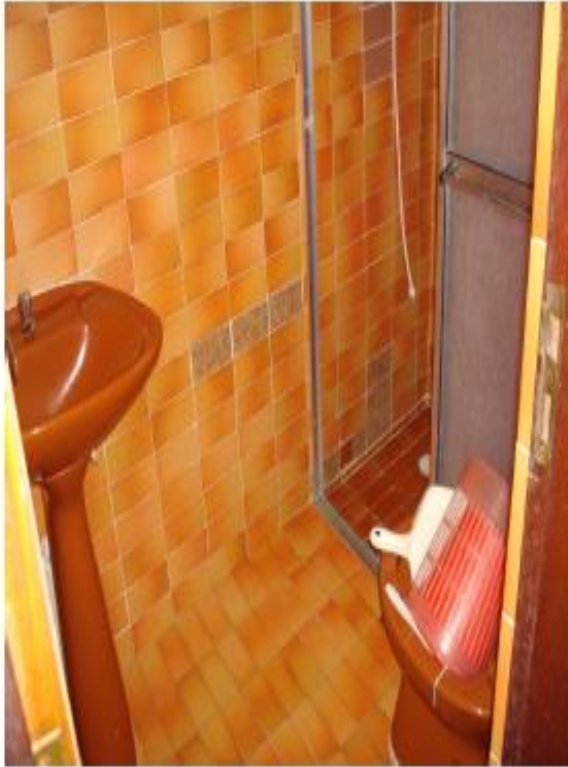
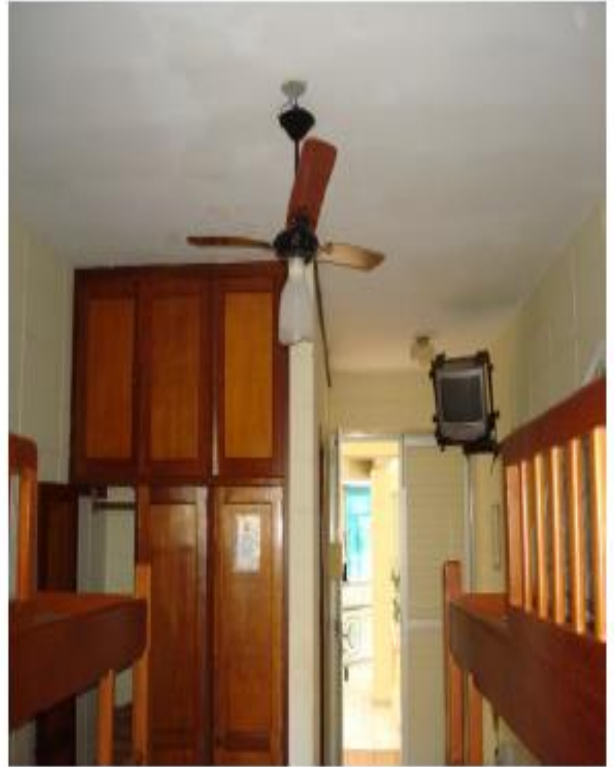
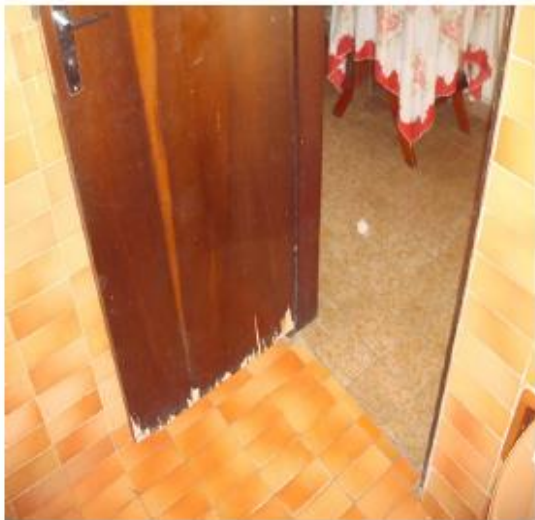
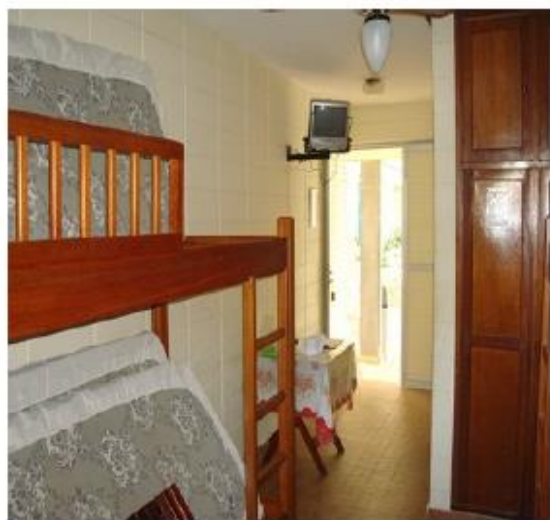
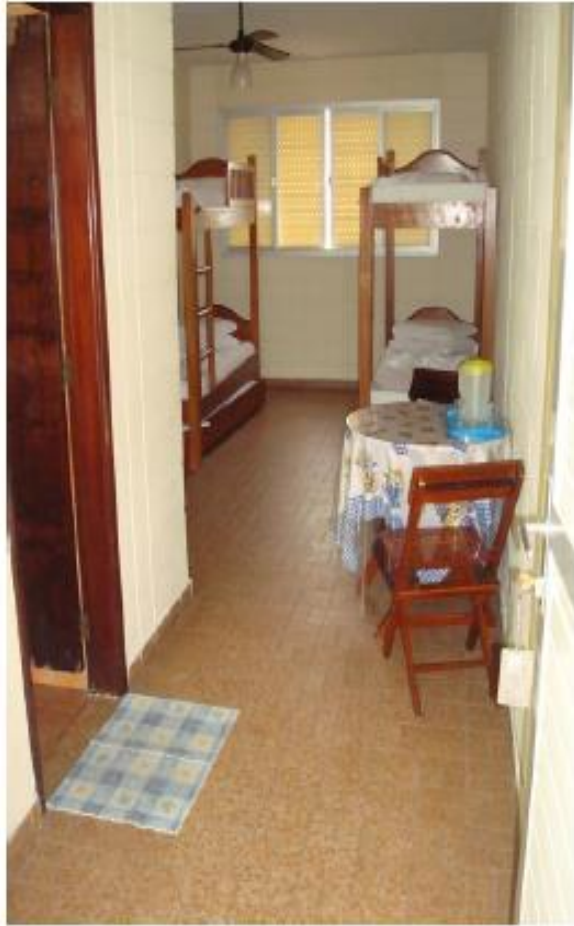
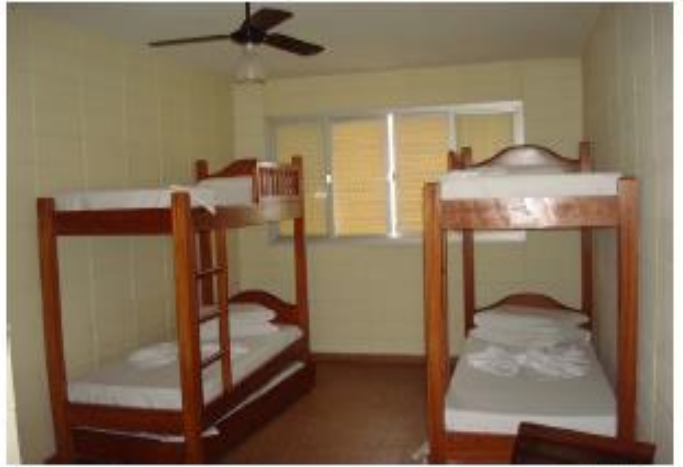
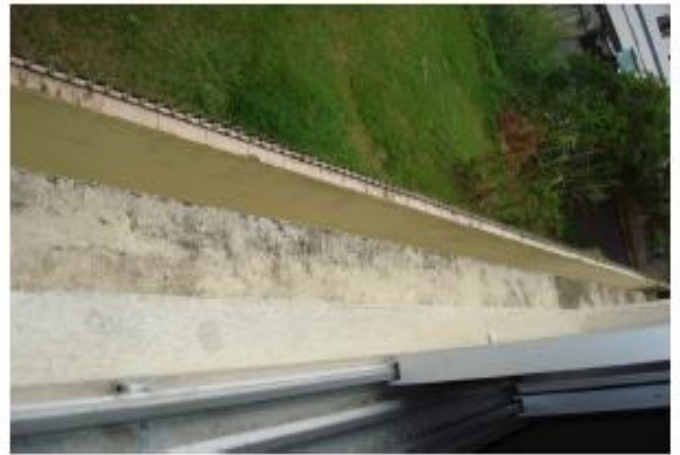
2. CONDIÇÕES GERAIS DOS APARTAMENTOS ANTES DAS REFORMAS.

Piso gasto, box em acrílico trincados, paredes em bloco aparente, louça desgastada devido ao tempo de uso, janelas sem grade de proteção, batentes e portas com presença de focos de cupim, armário guarda roupas de madeira, todo tomado por cupim e mofo, banheiro pequeno, tv adaptada com pouco sinal de antena, fiação total dos apartamentos em fio 1,5mm e 2,5mm rígido, janelas emperrando sem trinco de fechamento, fiação exposta de tv e energia, quadro de disjuntores com apenas 4 disjuntores, em aço e todo enferrujado,

cabeamento do quadro principal dos corredores até o apartamento de 2,5mm, lustres fora de padrão, porta principal de entrada com fechaduras engripando e pegando no piso, dificultando o funcionamento da mesma, válvula hidra com vazamentos ocasionando alto consumo de água, torneiras com vazamentos, interruptores queimados, umidades nas paredes e no teto do banheiro, chuveiros residencial inadequados para a colônia.

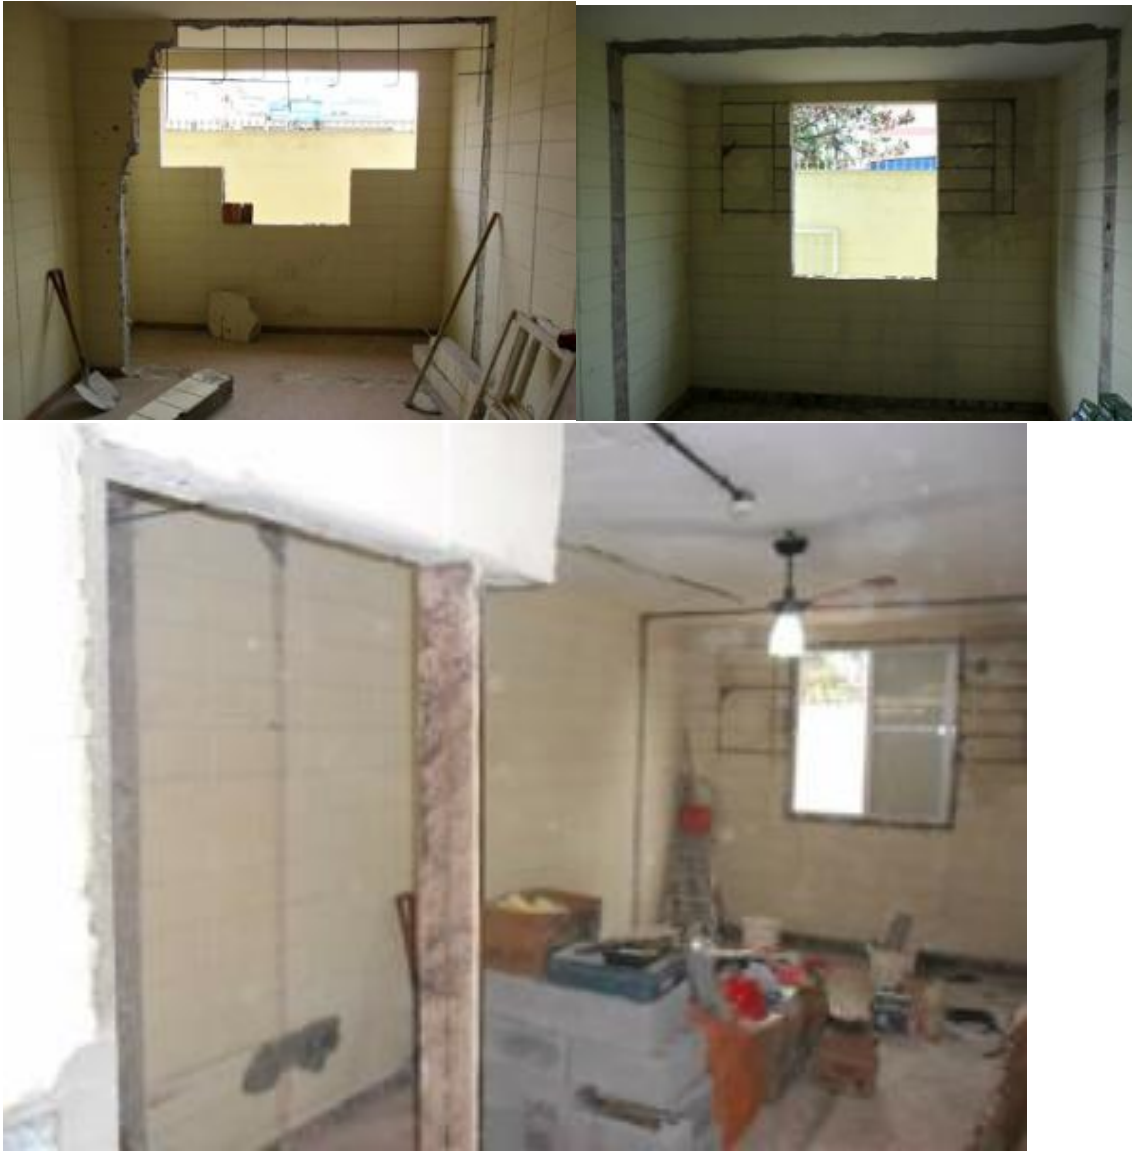
Retirada de parede da área dos apartamentos do pavimento térreo e
Ampliação do banheiro, aproveitando espaço do armário do quarto.

Todos os apartamentos do pavimento térreo possuíam uma área(inútil)supostamente para ser utilizada como porta malas, varal etc, retiramos a parede de acesso e com isso aumentamos o tamanho do quarto em mais 4m².

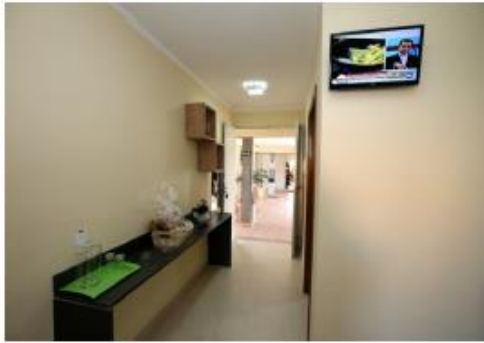
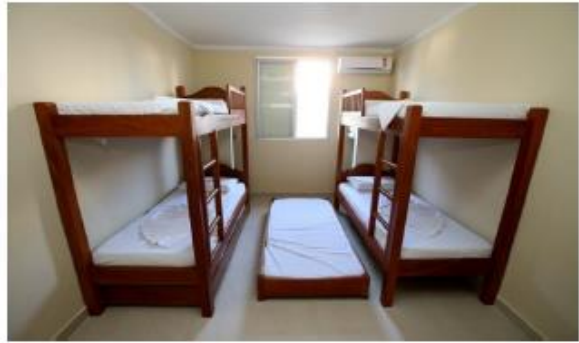
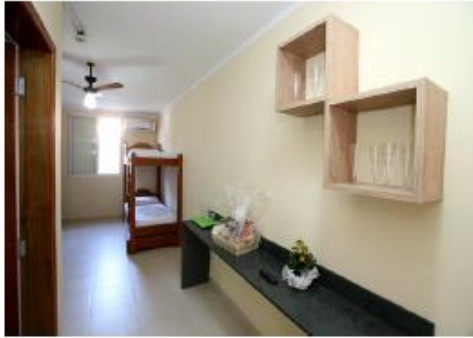
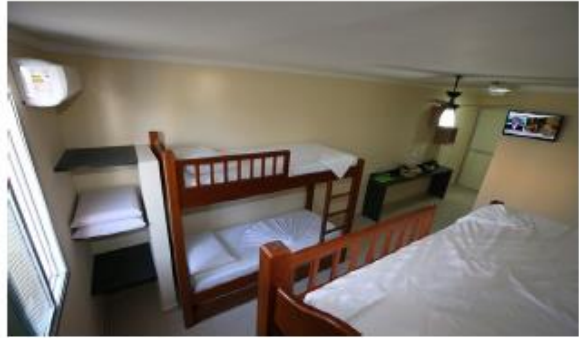
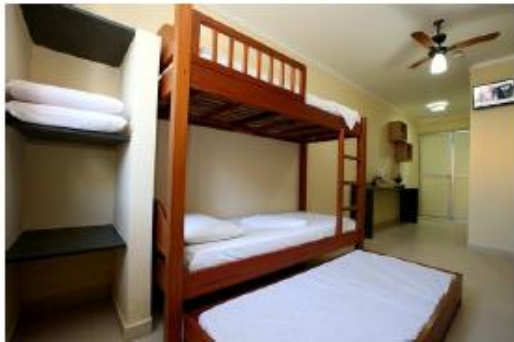
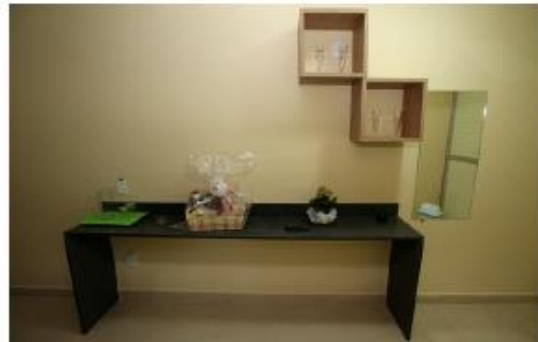
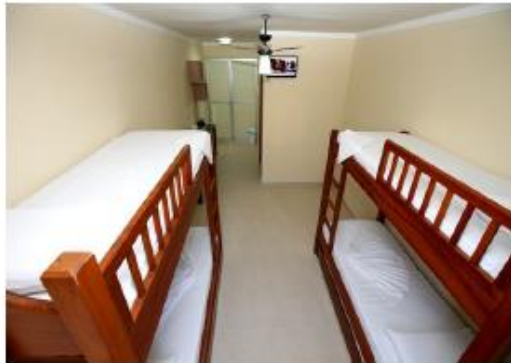
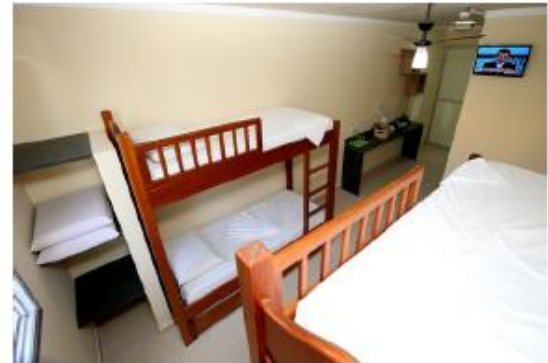
3. OBRAS EXECUTADAS NOS APARTAMENTOS.

Assentamento de piso porcelanato portobelo com rodapés de 10cm, tornando a limpeza mais fácil e ajudando na manutenção, balcão de apoio do hall de entrada em pedra com tomadas, soleiras em granito, nichos de decoração, espelho no hall de entrada, tv realocada com novo sistema e fiação de antena, melhorando o sinal e ampliando a quantidade de canais; janelas todas revisadas, instalação de novos trincos e instalação de grades de proteção, preparação das paredes internas e reboco total com acabamento em textura e moldura de gesso reta slin de 10cm, novo armário em alvenaria e prateleiras de pedra aberto para facilitar a limpeza, o uso, e consequentemente a manutenção, novos ventiladores, foi trocada toda fiação elétrica interna com cabos de 2,5mm e 4,0mm, inclusive a fiação do frigobar que é totalmente independente com intuito futuro de instalação de cartão magnético de corte de energia e quadro de disjuntores com separação de mecanismos, tais como, o ar condicionado, chuveiro, tomadas, lâmpadas, frigobar....., box em alumínio e vidro temperado, chuveiro adequado para a colônia 220v com cabo 6mm, novas guarnições de janela e portas de alumínio.

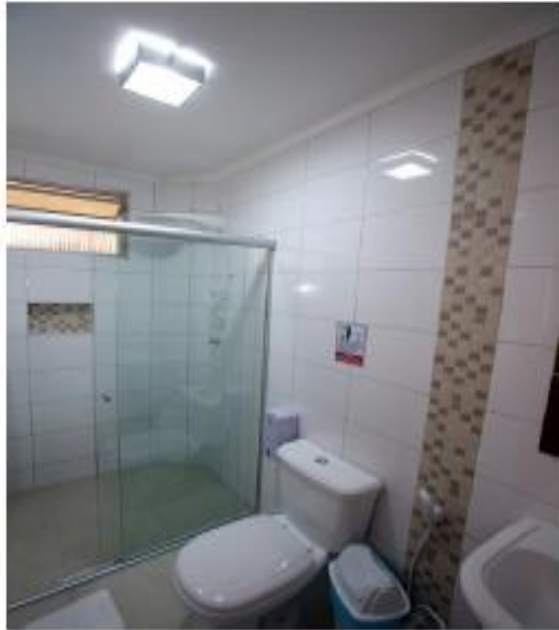
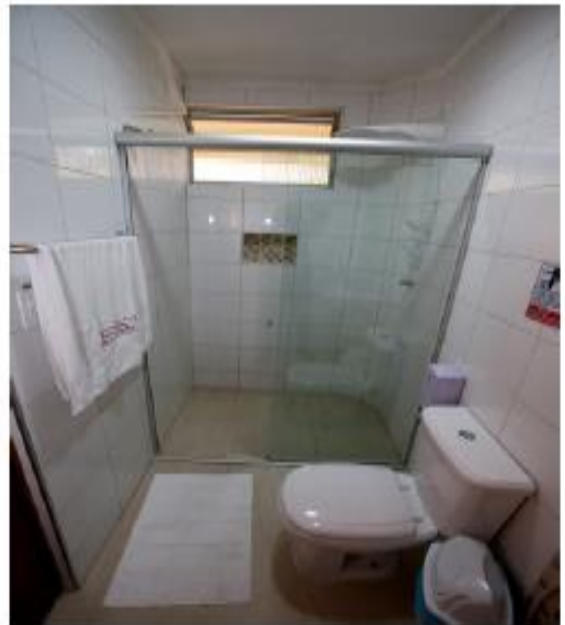
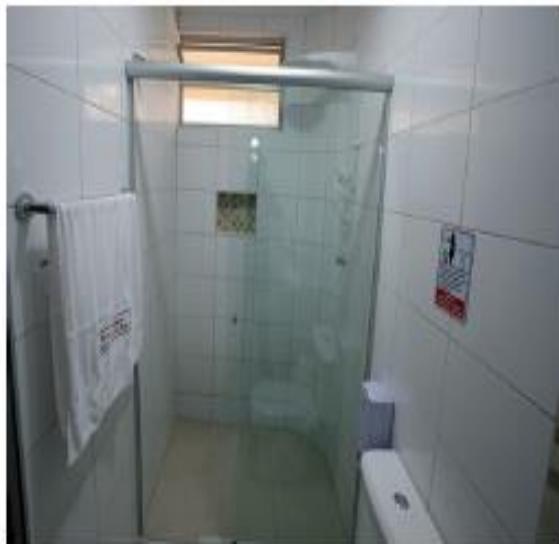
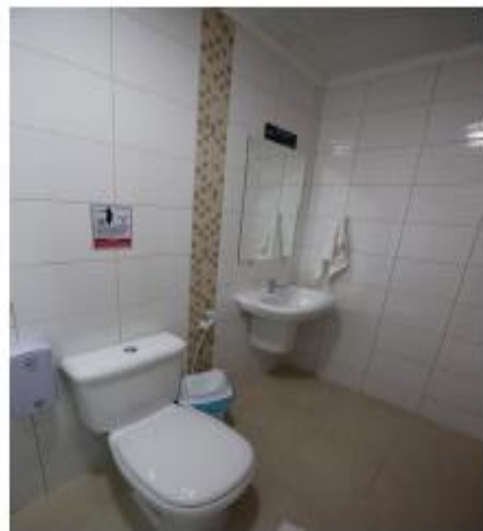
4. OBRAS E REFORMAS EXECUTADAS NOS BANHEIROS DOS APARTAMENTOS:

Assentamento de piso porcelanato portobelo, revestimento dos banheiros com detalhes em pastilhas, porta toalhas em inox, ducha higiênica, vaso com caixa acoplada duplo fluxo, e torneira deca automática.

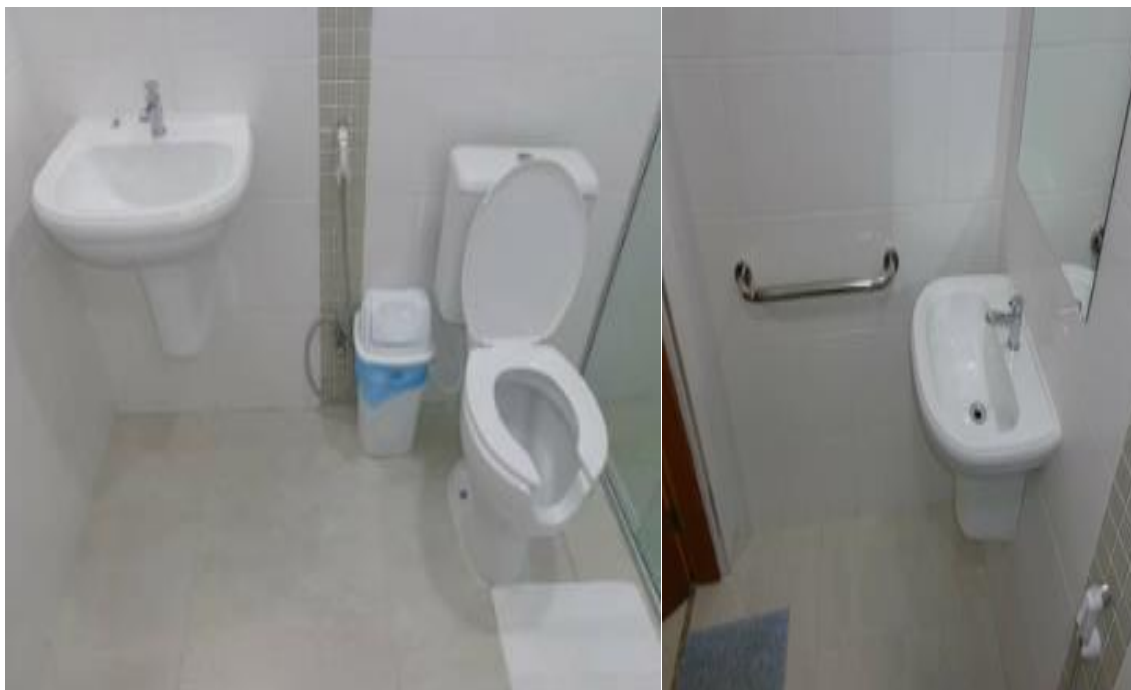
5. CONSTRUÇÃO DE 2 BANHEIROS ESPECIAIS APARTAMENTOS Nº 8 E 16.

Adequação de dois apartamentos para receber hóspedes com necessidades especiais

- Vaso sanitário e assento especial.
- Barras de apoio.
- Pia de louça e torneira especial.
- Assentamento de novo piso.
- Instalação de novo batente com abertura da porta para fora e adequação do vão de passagem (0,92).
- Acerto de nivelamento do trecho de acesso ao apartamento eliminando o degrau existente.

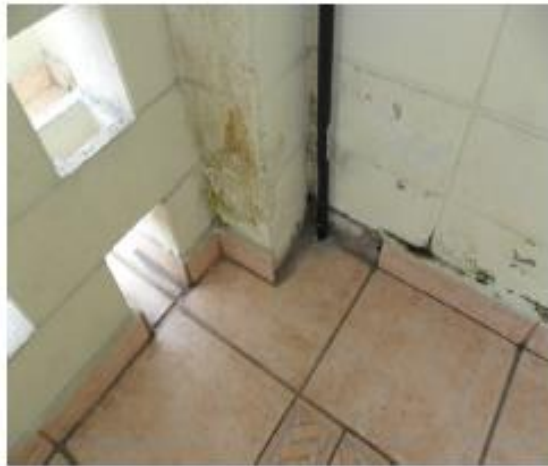
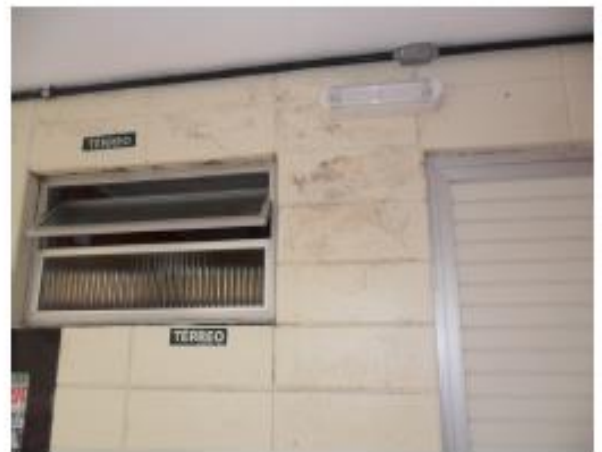
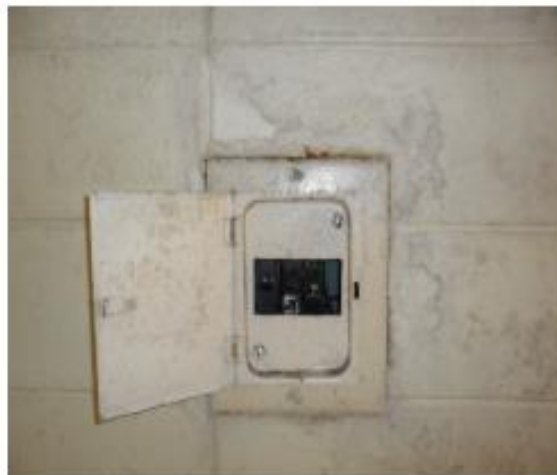
Infiltrações as fotos abaixo se referem ao apartamento 01, descida da tubulação de esgoto e água de chuva que descia na estrutura, foi isolada a descida de água de chuva e refeita na fachada externa, e o esgoto foi trocado o encanamento total.

Odor nas proximidades da lavanderia, na área da cozinha e nos corredores internos.

Situação: Anteriormente a rede de esgoto estava inadequada, a qual captava todo esgoto e servia de respiro para lavanderia , o que proporcionava: Retorno de mal cheiro, entrada de insetos e roedores.

Solução: Foi construída uma caixa de inspeção do tipo sifonada e implantação de sistema de respiro, eliminando todos os problemas mencionados.

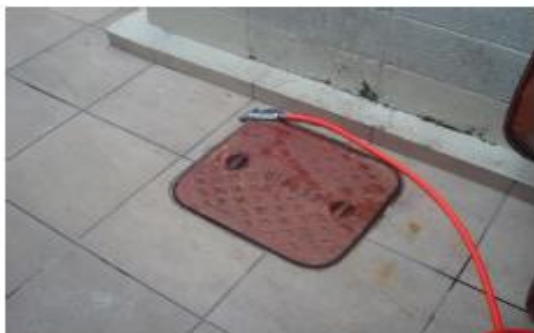
Situação: A caixa de inspeção servia irregularmente como caixa de gordura.

As grelhas de captação de águas estavam interligadas com a caixa de gordura, o que proporcionava mal cheiro.

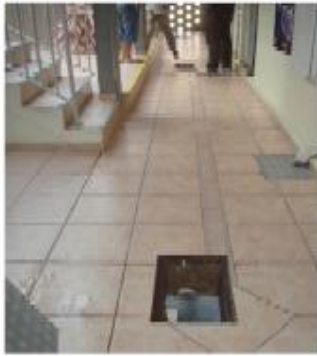
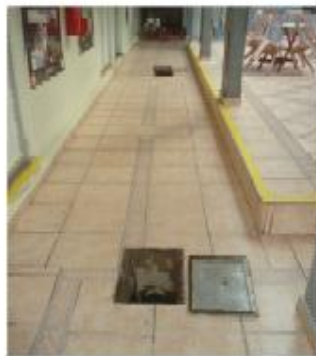
- **Situação:** Rede servia apenas para captação de água de lavagem do trecho.

- **Solução:** Limpeza geral das caixas, instalação de grelhas para captação de água, instalação de ralos sifonados eliminando mal cheiro, insetos e roedores.

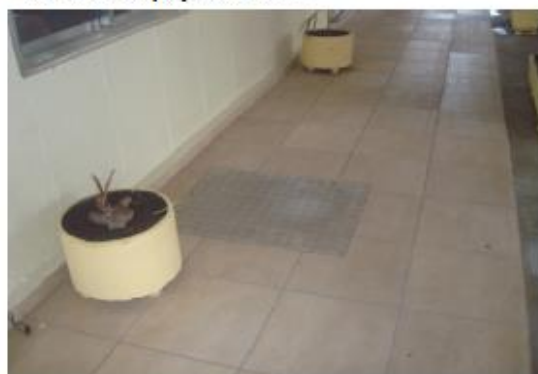
Caixa de Inspeção Elétrica

Situação: Infiltrações na caixa de inspeção da rede elétrica.

Solução: Instalação e vedação de nova tampa com cola adequada, eliminando riscos de infiltração.

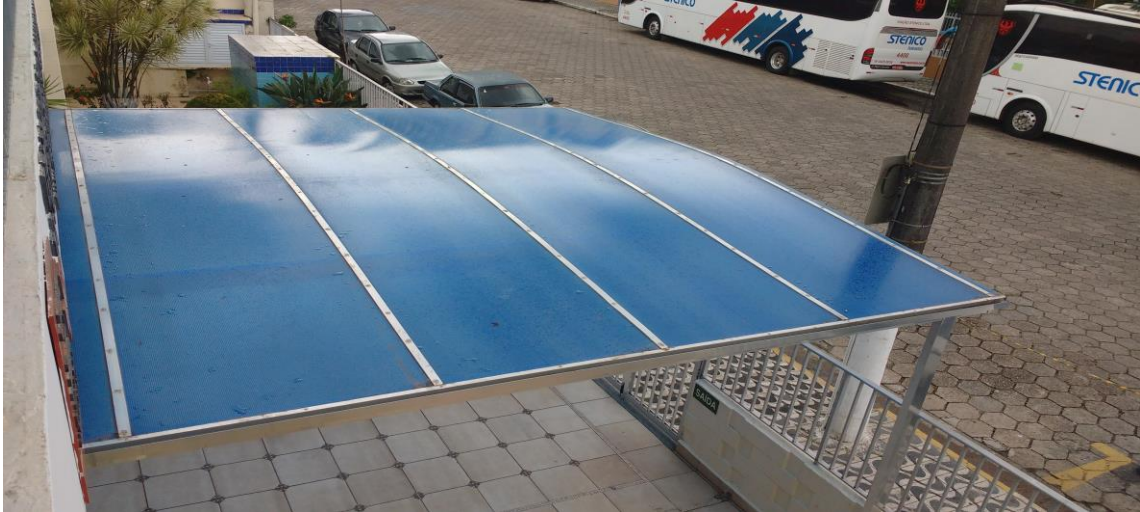
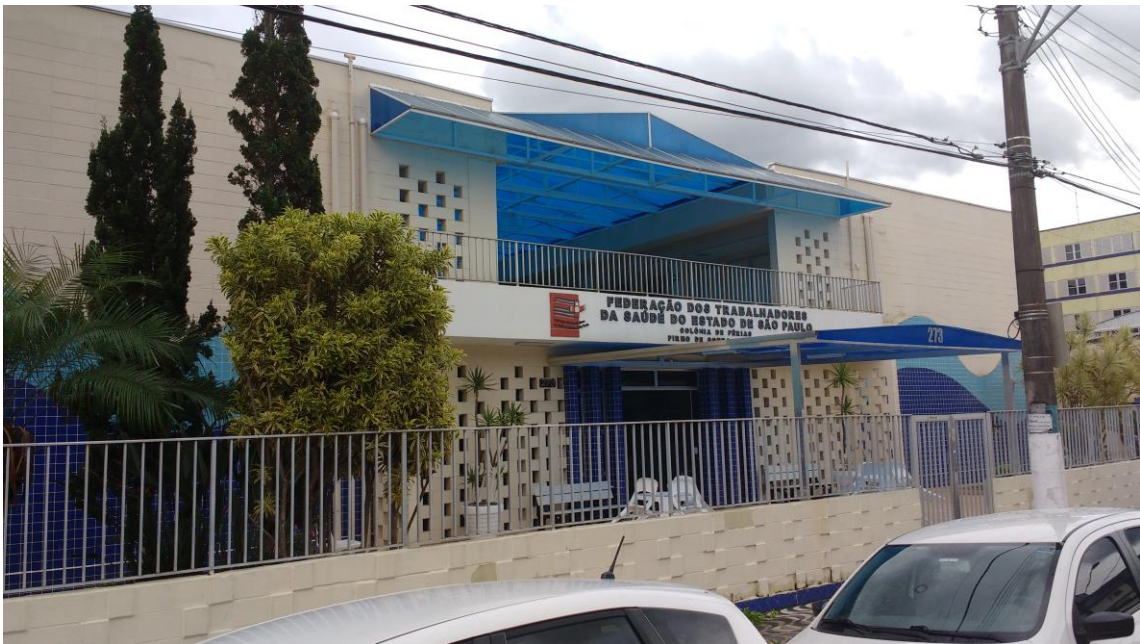
8.ENTRADA PRINCIPAL.

Trocado toldo antigo de aço, todo enferrujado e instalado novo toldo de alumínio polido com cobertura em policarbonato de 10mm com colunas também de alumínio, tendo o dobro do tamanho, aumentando a proteção da entrada da recepção.

Instalação de automatização do portão de pedestres com comando de abertura interno na portaria.

Iluminação de led em toda nova fachada.

Rampa de cadeirante na calçada, eliminando degrau existente e criando vaga e acesso de deficiente, na rua.

Toldo de proteção na sacada do pavimento superior com estrutura em alumínio e policarbonato.

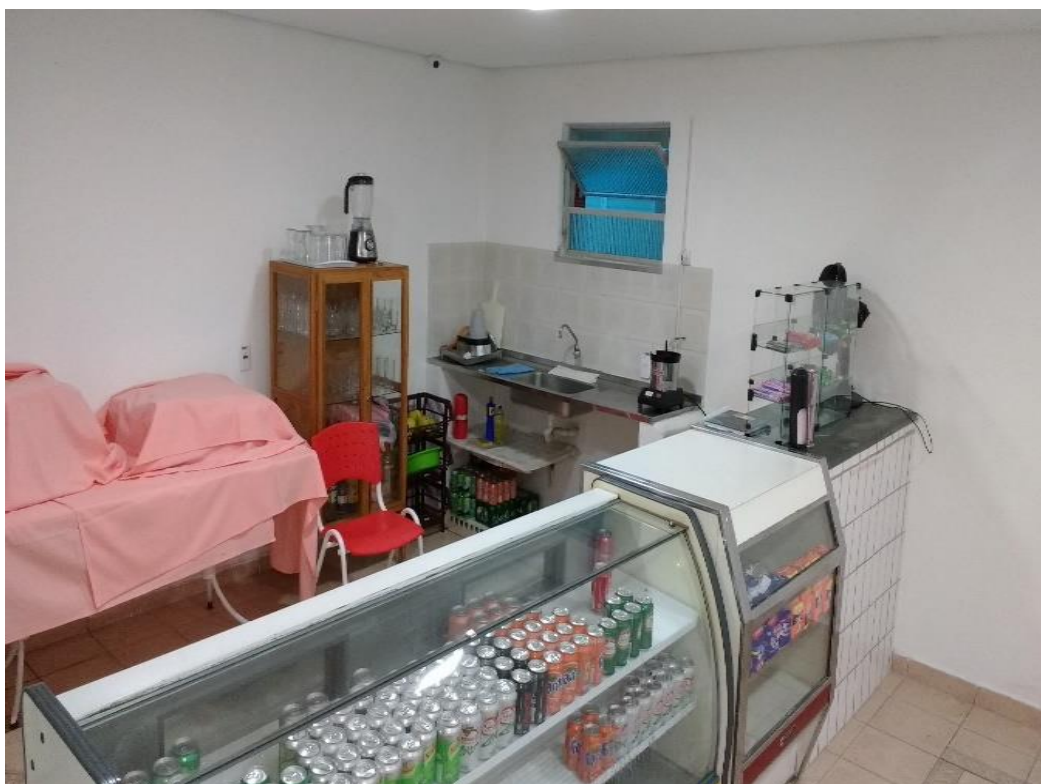
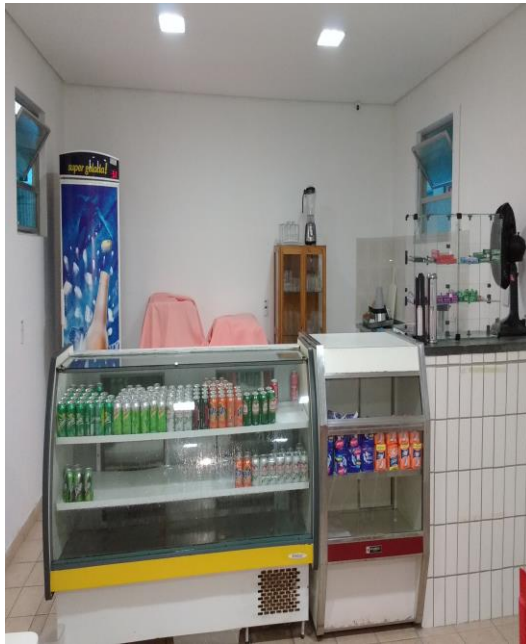
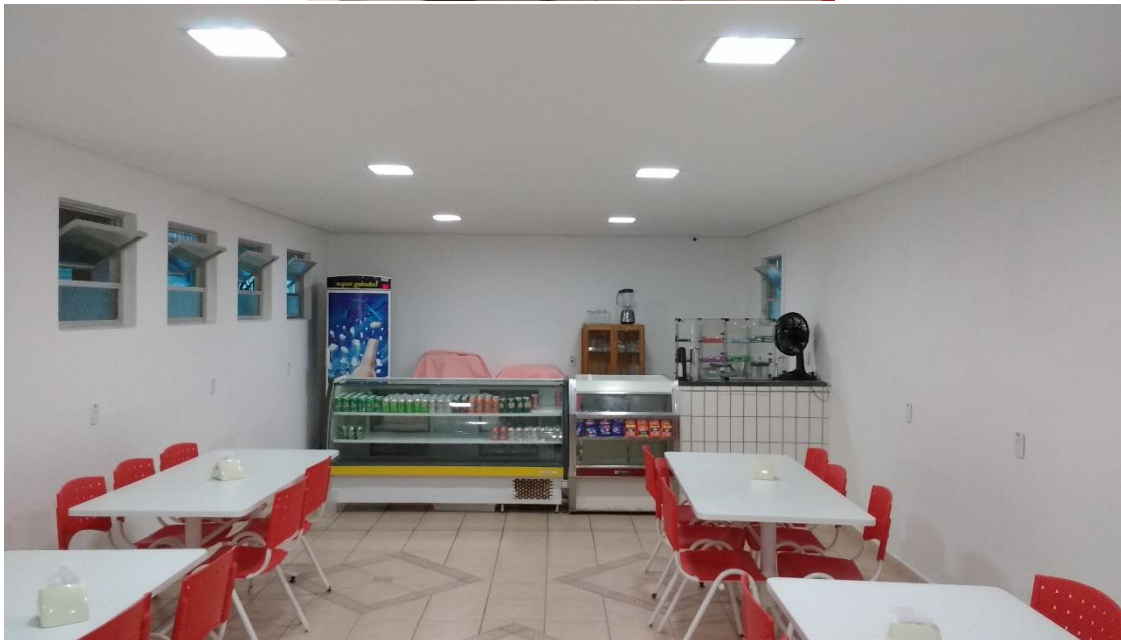
9.BAR

Retirado madeiramento de fechamento do bar, que por sua vez estava todo com cupim, e reestilizado com teto em gesso com tabica branca, substituído toda a fiação elétrica de acordo com normas de adequação junto ao projeto elétrico, e fechamento de porta lateral e vitrôs existentes, aumentando a segurança de acesso.

Retirado balcão de pratos, xicaras, máquina de café e suqueira, junto ao balcão de alimentação, criando mais espaço no ambiente para ser instaladas um total de quatro mesas com seis assentos cada.

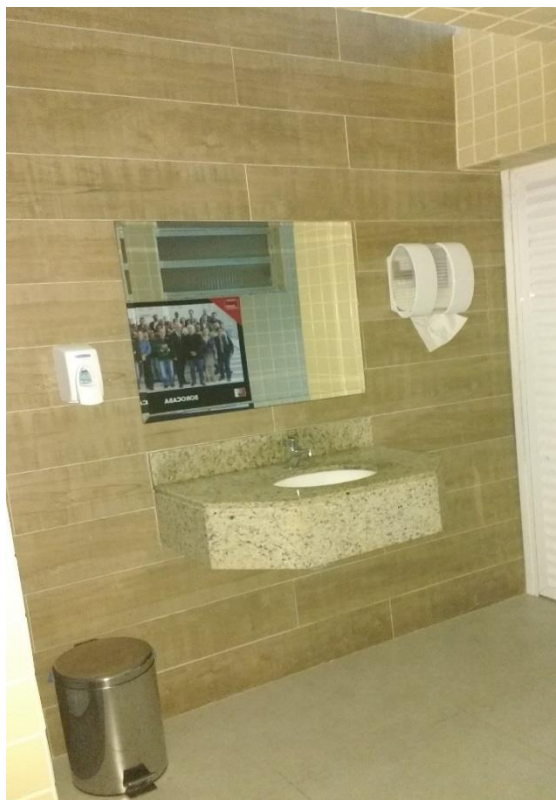
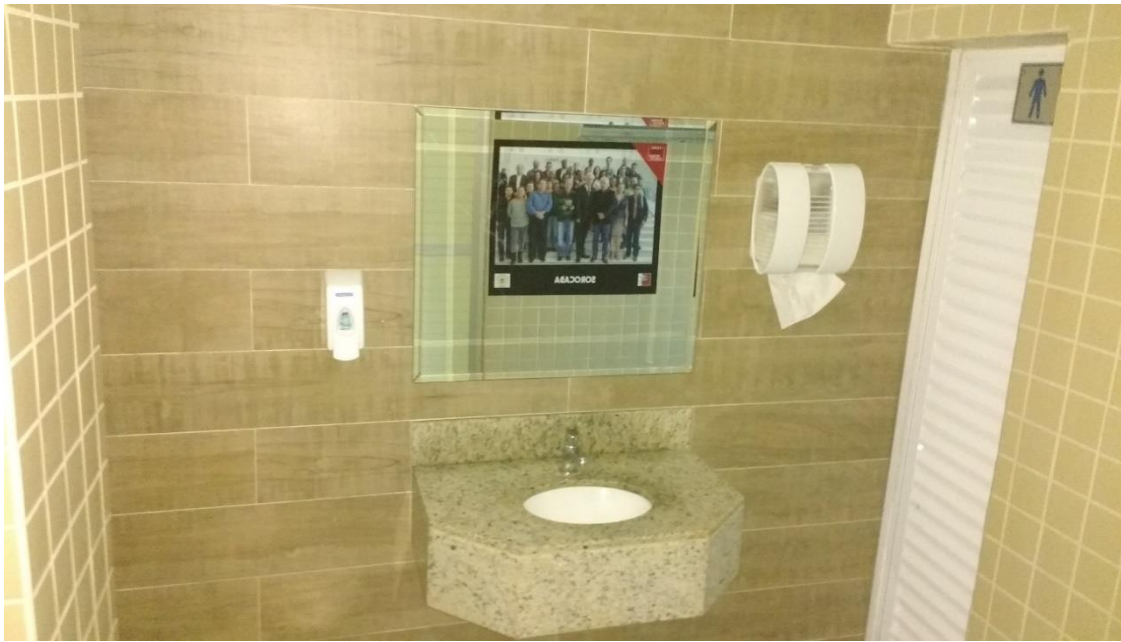
10. BANHEIROS PRÓXIMO AO REFEITÓRIO

Aplicação de pastilhas, assentamento de pisos em madeira com porcelanato portobelo, novo layout com pia em granito, espelho, novas portas e janelas de alumínio e trocado revestimento, louças e metais, total interno dos banheiros masculino e feminino, com teto em gesso tabicado e iluminação embutida em Led.

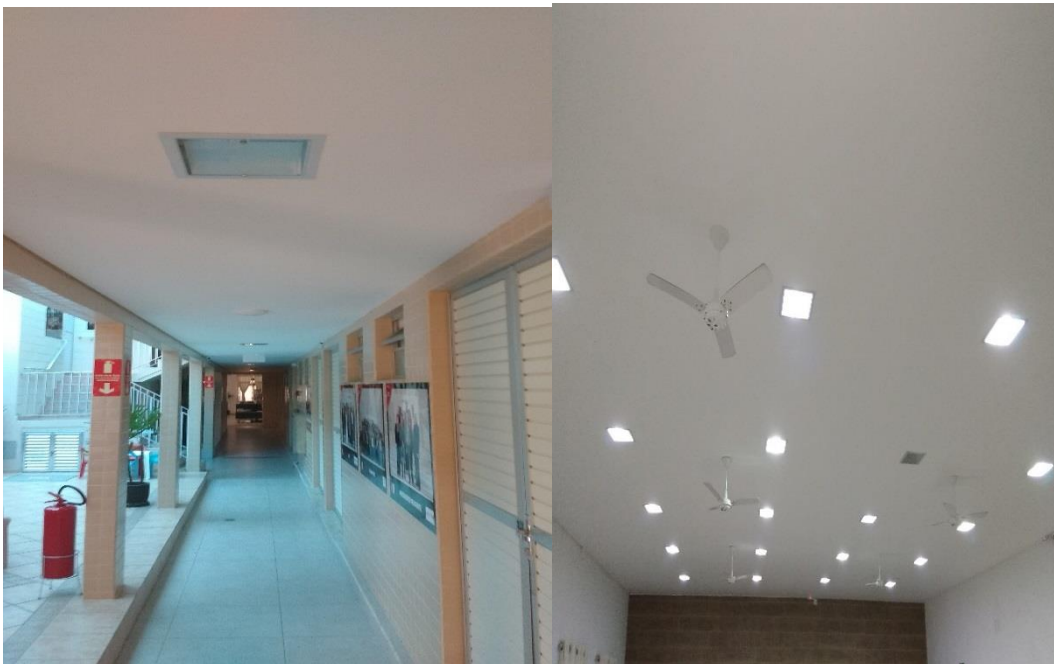
11.TETOS DE GESSO E ILUMINAÇÃO DE LED

Após ser refeito a infra de elétrica, bombeiro, e internet wifi, foi executado o gesso tabicado pelos tetos do pavimento térreo e superior, e instalados a iluminação de led embutida no gesso.

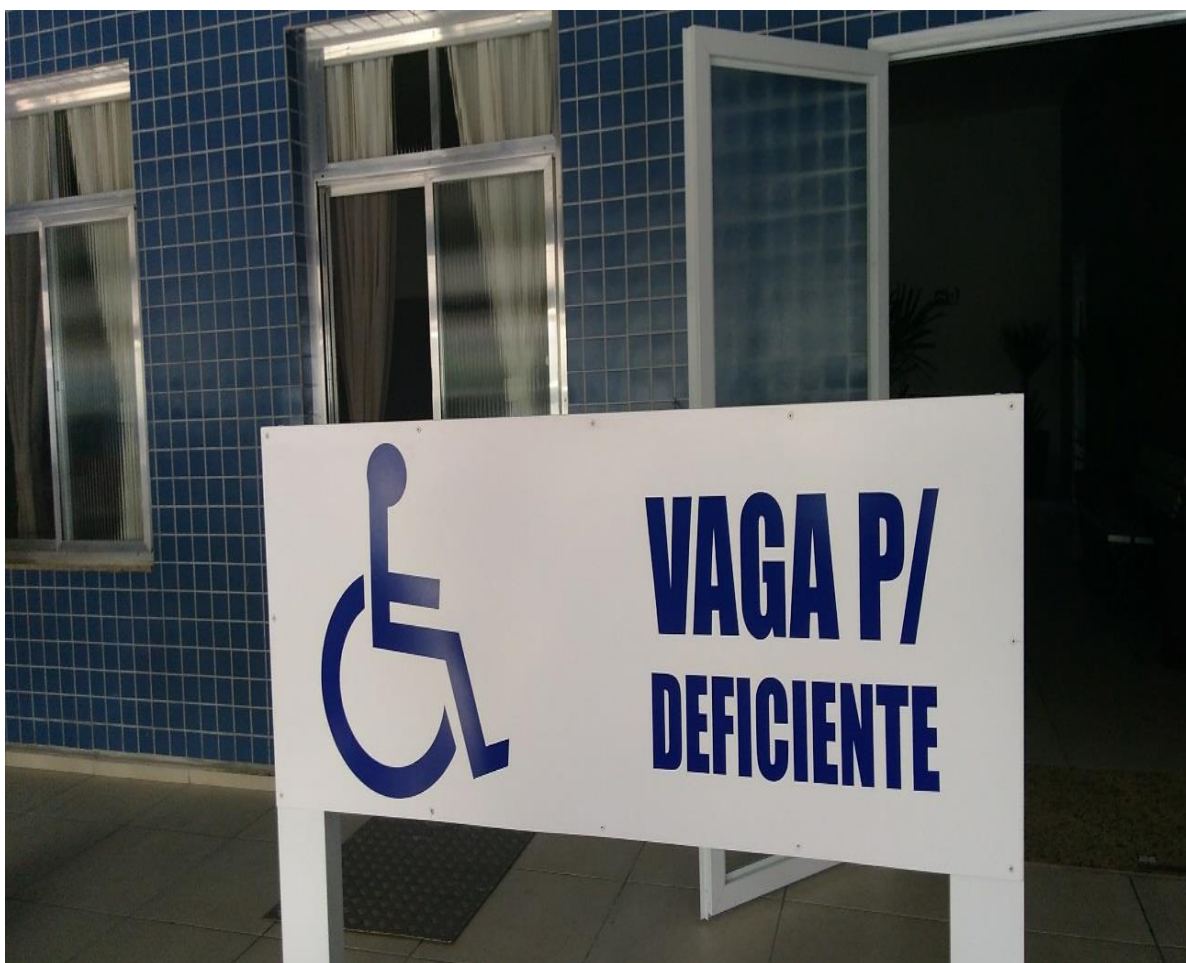
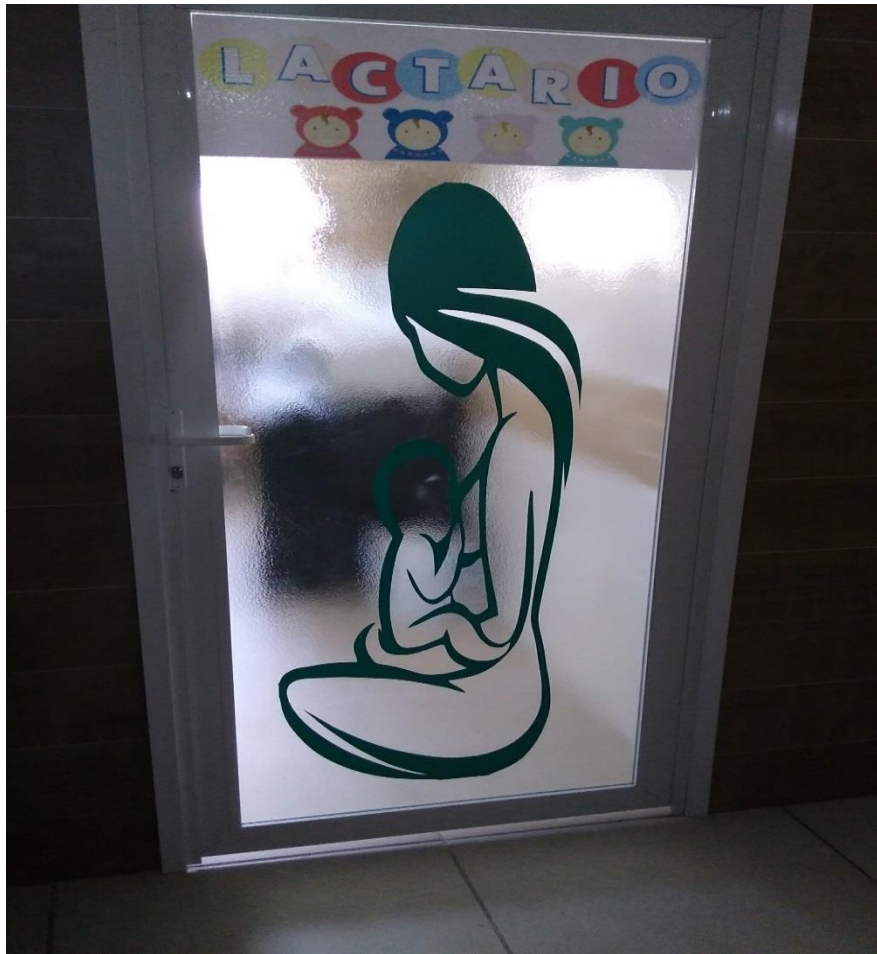
12.ESQUADRIAS ALUMÍNIO

Foram restaurados vários vitrôx e portas e confeccionados novas esquadrias para toda a colônia.

Portões, janelas, venezianas, parapeito, acabamentos em geral, fechamentos, portas de depósito de gás, bebidas, banheiros, sala de descanso, almoxarifado, cozinha, lactário, entre outros.

Balizadores de estacionamento, (horizontal e vertical)

placa de estacionamento de vaga exclusiva para deficiente físico.

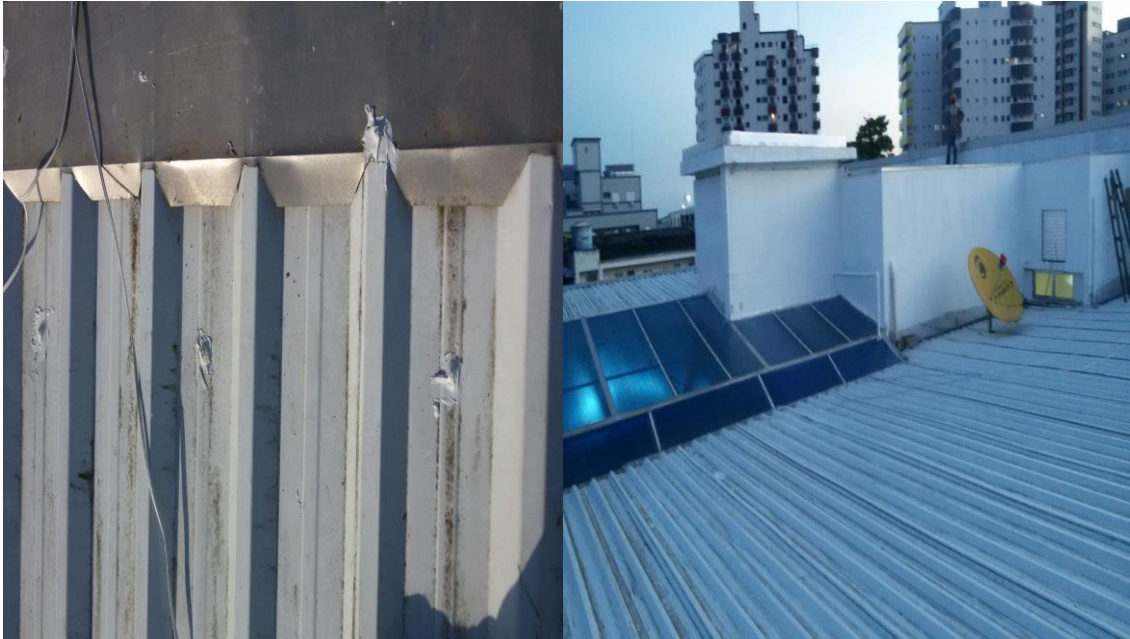
13.IMPERMEABILIZAÇÃO PLATIBANDAS TELHADO

Aplicação de massa de impermeabilizante com quatro demãos de imper5000, após foi aplicado duas demãos de proteção polimérica, (emborrachado) e dado demão de tinta lavável.

Troca de parafusos com início de ferrugem devido a maresia e aplicado um a um a massa de p.u. branca para proteção dos mesmos.

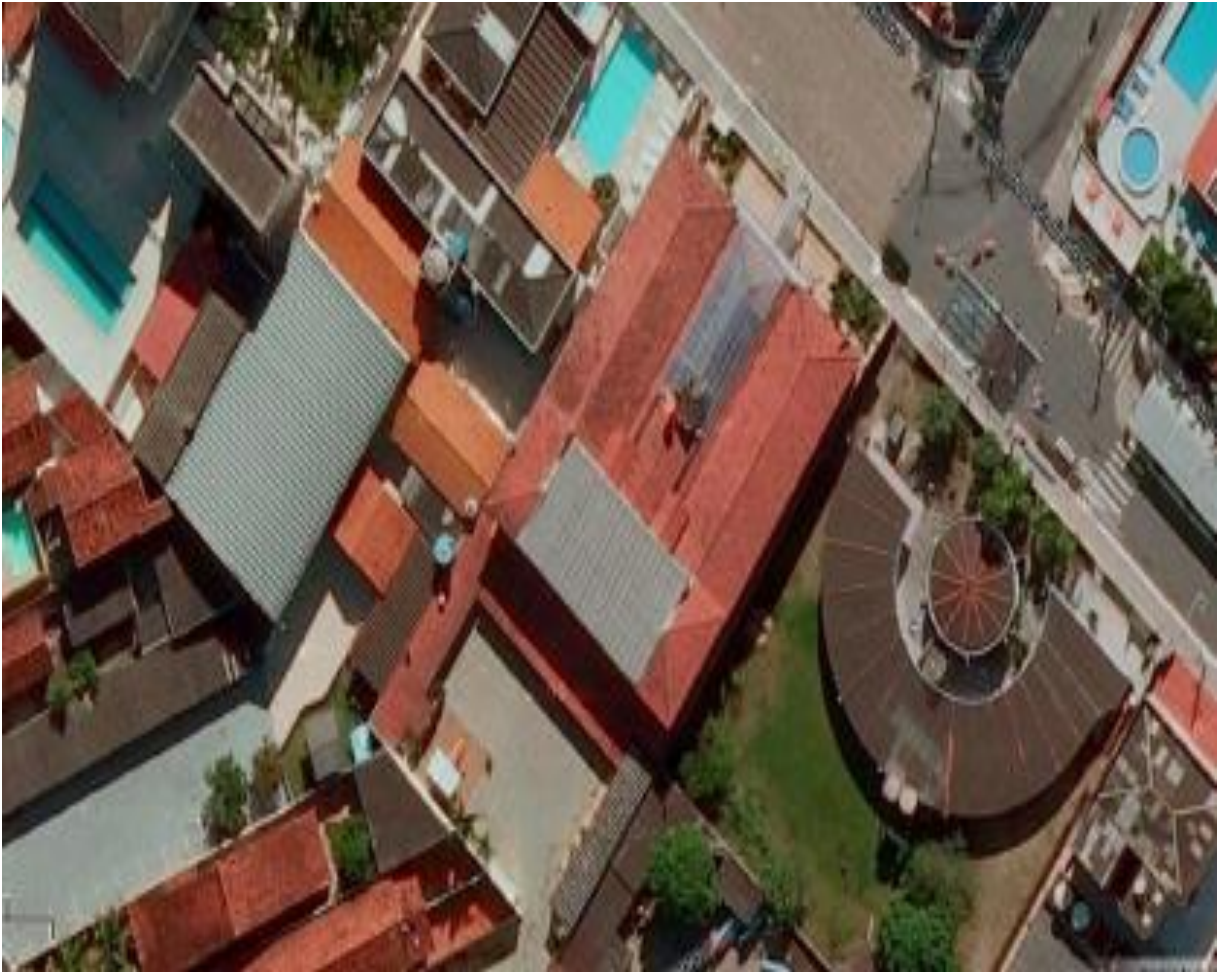
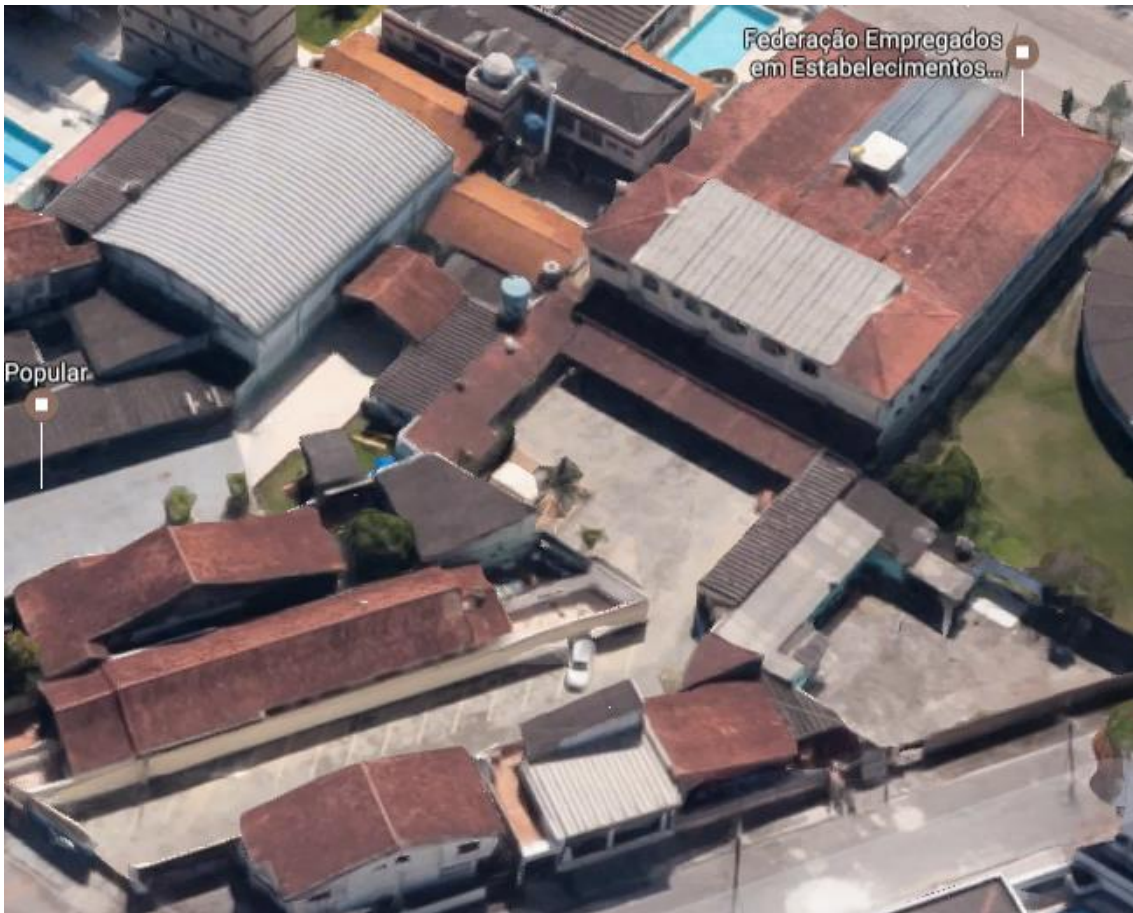
15.TELHADOS

Desmontagem total do telhado de telha de barro, onde se encontrava com o madeiramento todo podre e com cupim.

Remontagem do novo telhado e estrutura do telhado central de policarbonato.

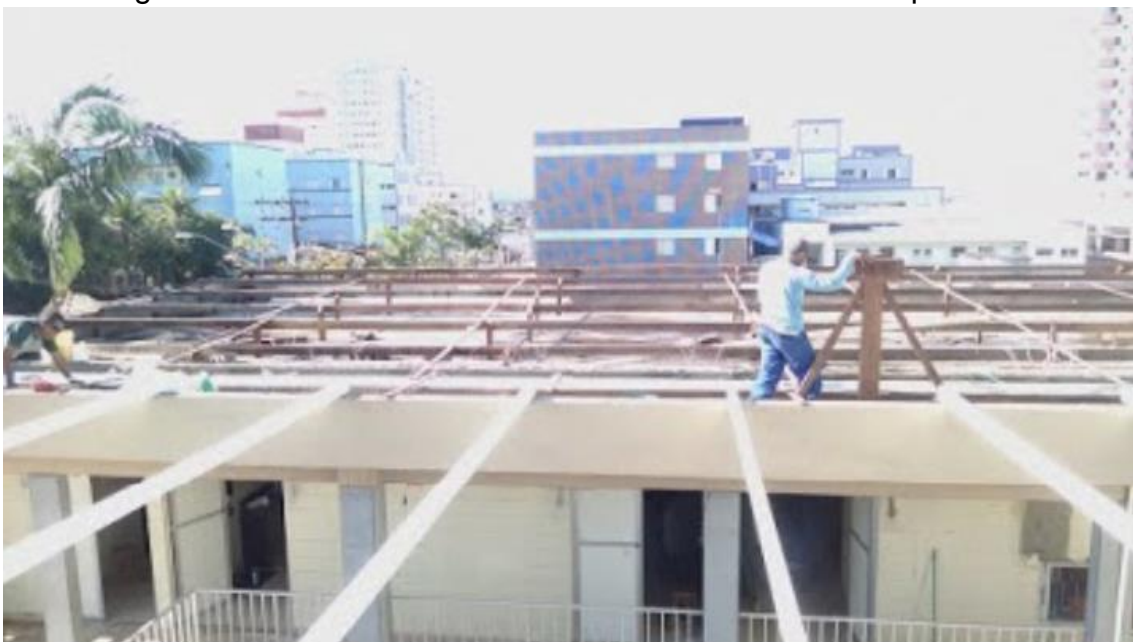
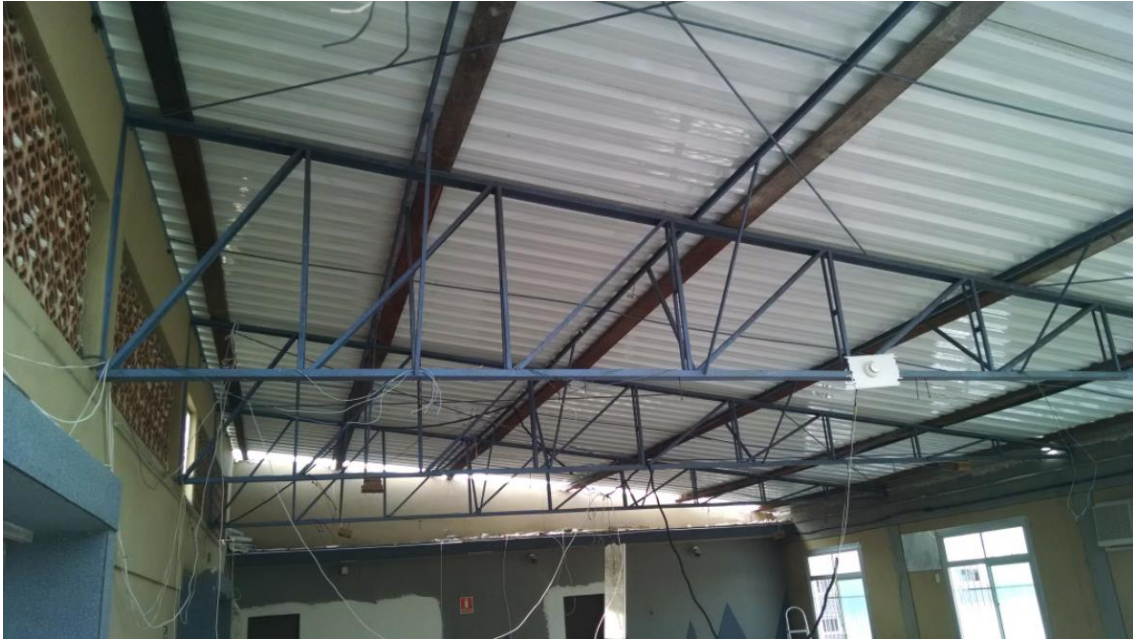
Retirada total do telhado do salão de festas (estrutura metálica), onde a ferragem estava corroída e com as telhas de fibrocimento envelopadas com uma manta asfáltica.

Recuperada a ferragem, trocadas chapas e soldadas, após foram pintadas e chumbadas, prontas para receber as novas telhas galvanizadas.

Construção de platibanda em todo entorno da colônia, com estrutura, rebocada.
