COLÔNIA DE FÉRIAS

PRAIA GRANDE -SP

RELATÓRIO DAS OBRAS, REFORMAS E MELHORIAS
REALIZADAS EM 2014, 2015 E 2016.

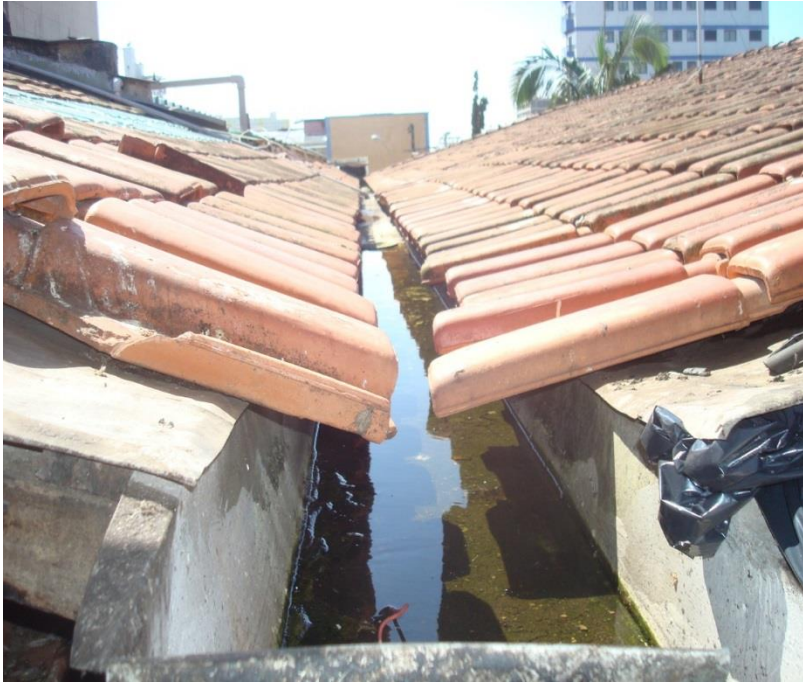
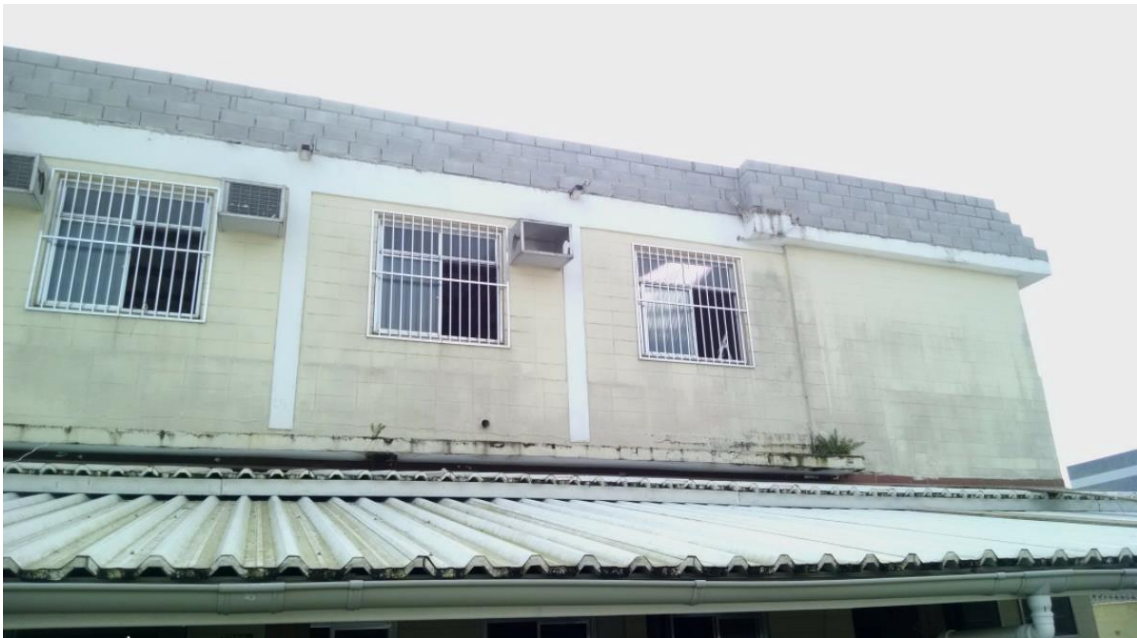
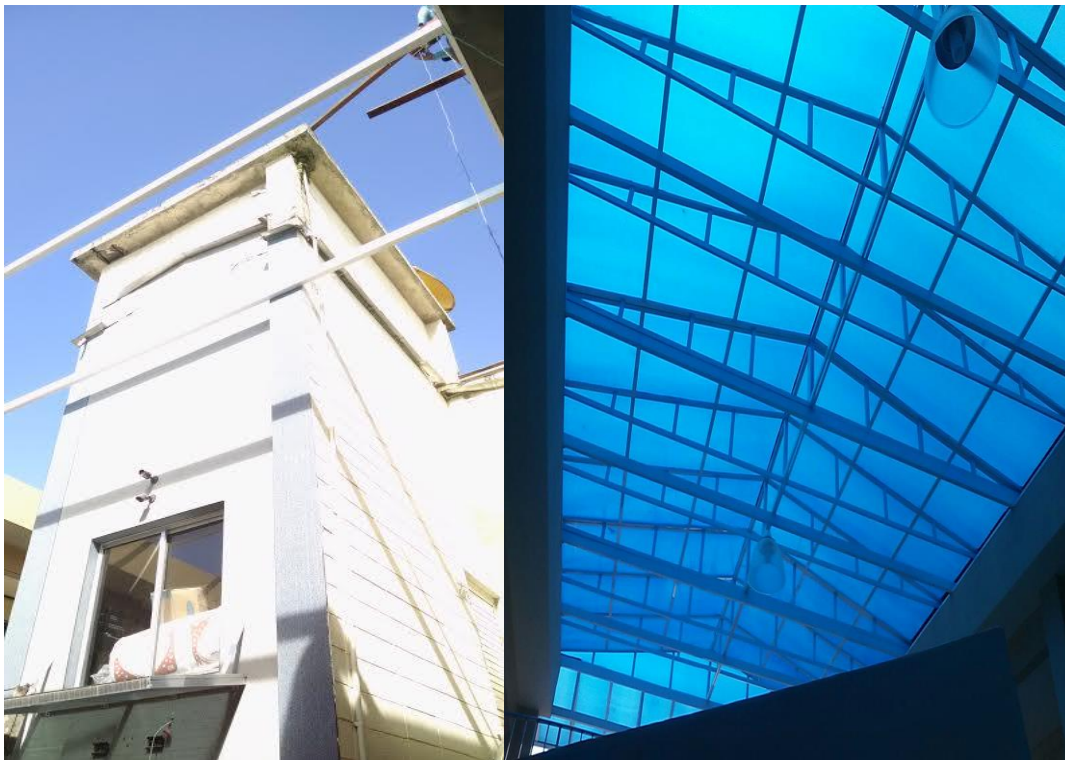
Construção de novo telhado com estrutura de madeira e telhas de aço galvanizado tipo sanduiche com EPS(isopor), e pintura eletrostática branca, com novo lay-out de quedas de água.

Calhas total em chapa alumínio 0,07mm com pintura eletrostática, e dutos de saída de 100mm.

Telhado central com estrutura 100% em alumínio e pele de policarbonato, com calhas e rufos. (Entrada recepção).

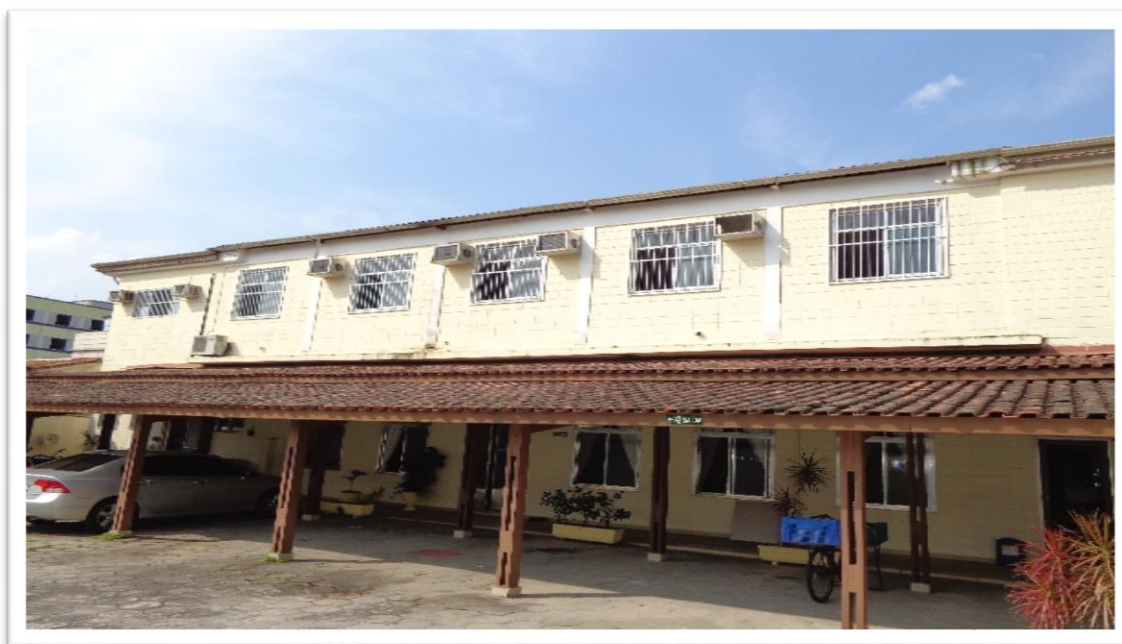
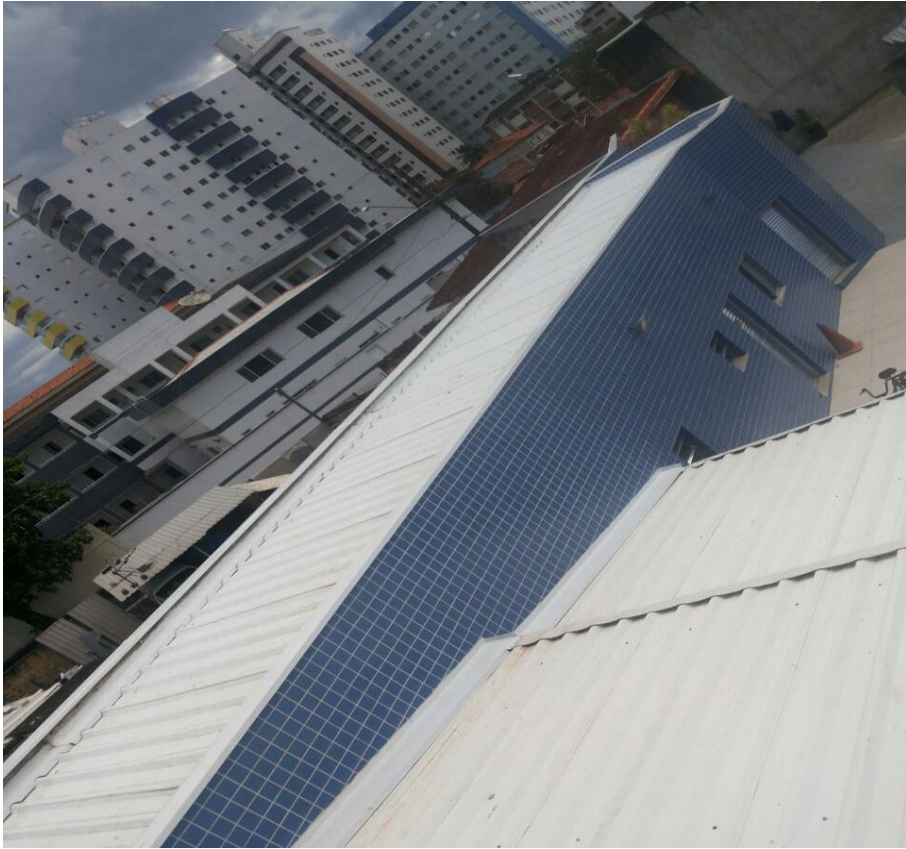
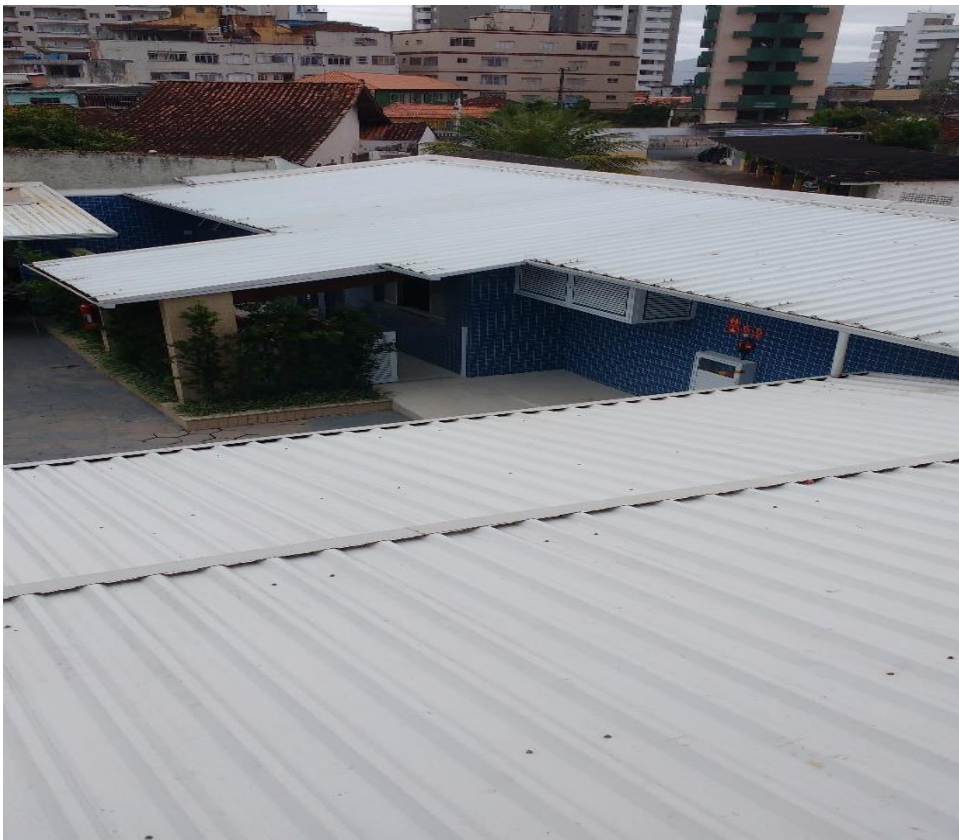
Troca das telhas de barro do telhado do estacionamento por telhas de aço galvanizado com pintura eletrostática:

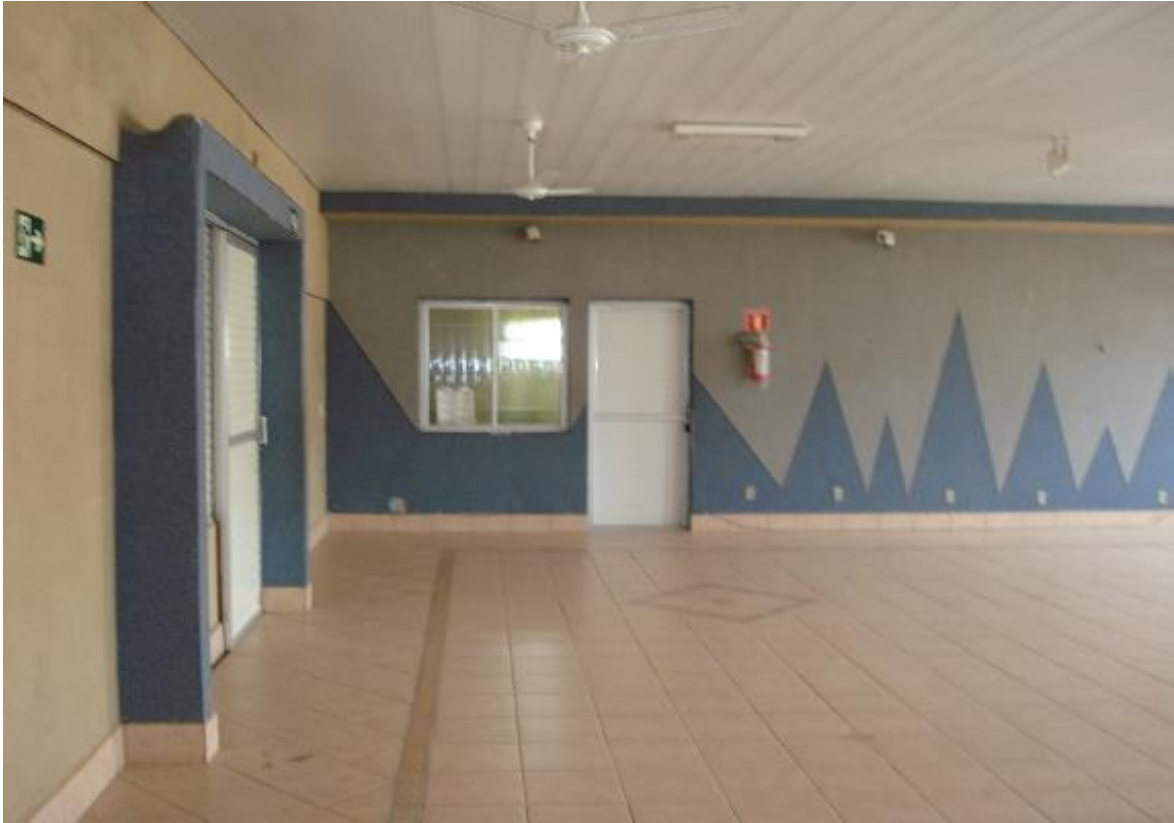
(Foto do Antes)

Reforma de banheiro masculino e feminino.

Nivelamento e aplicação de novo reboco em todas as paredes e textura tipo granfino com pintura.

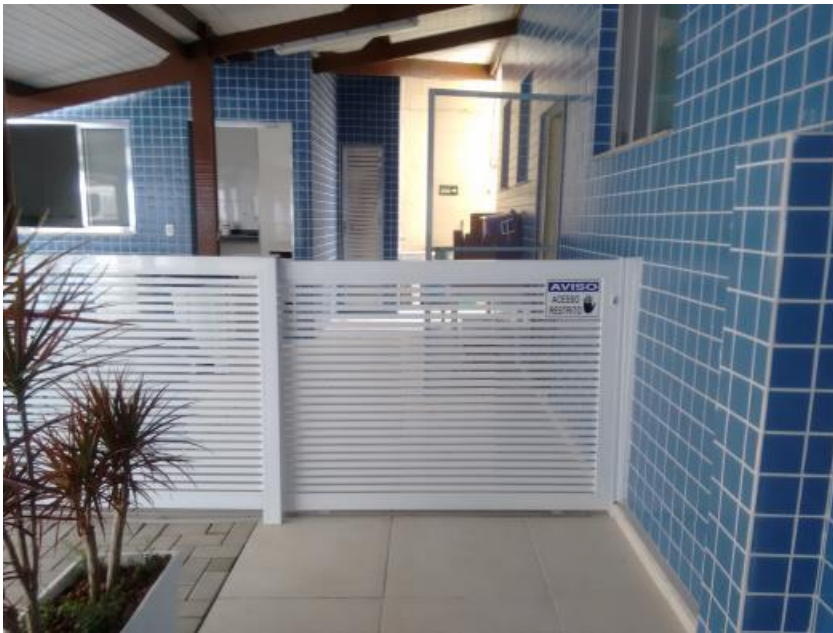
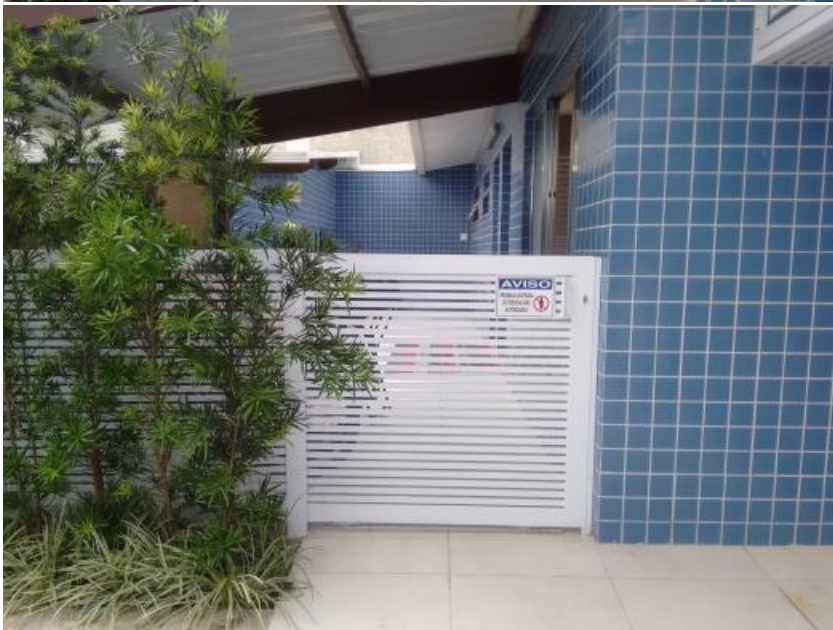
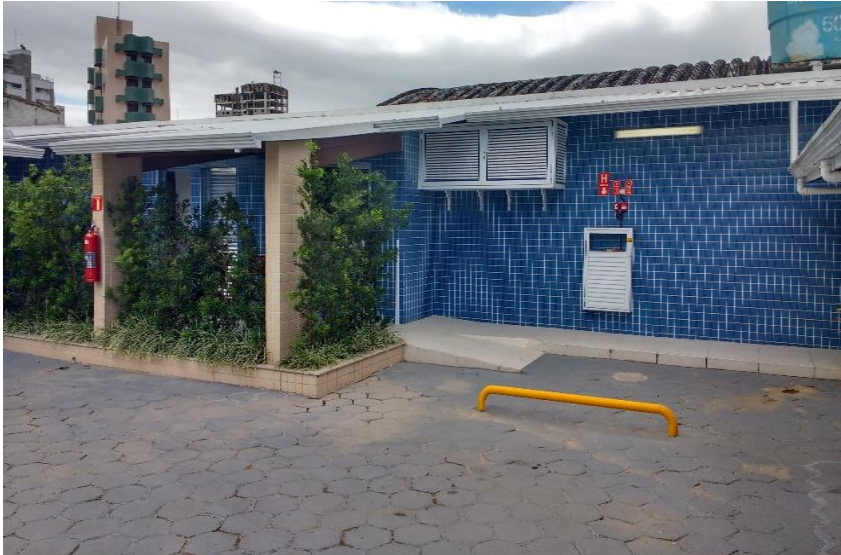
17. VESTIÁRIO FEMININO E ÁREA DE DESCANSO DOS COLABORADORES

Construção de vestiário feminino e área de descanso para as colaboradoras com TV, ar condicionado, sofás e rede WiFi.

Banheiro feminino com 03 chuveiros, espaço para trocador e armário organizador de roupas, de acordo com norma de segurança do trabalho.

Foto externa de acesso ao vestiário e área de descanso, restrita aos colaboradores.

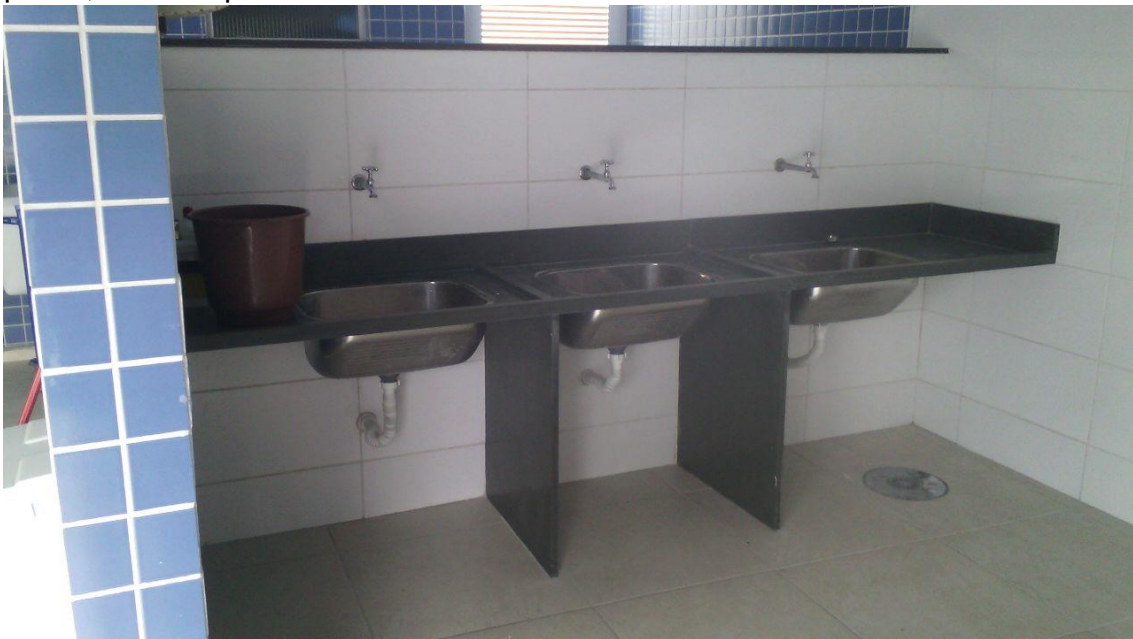
19.LAVANDERIA COMUNITÁRIA

Reforma e melhorias da lavanderia comunitária, instalação de novos tanques em inox, parte hidráulica ampliada, assentamento de pisos e revestimentos, pedra, bases e pastilhas de acabamento.

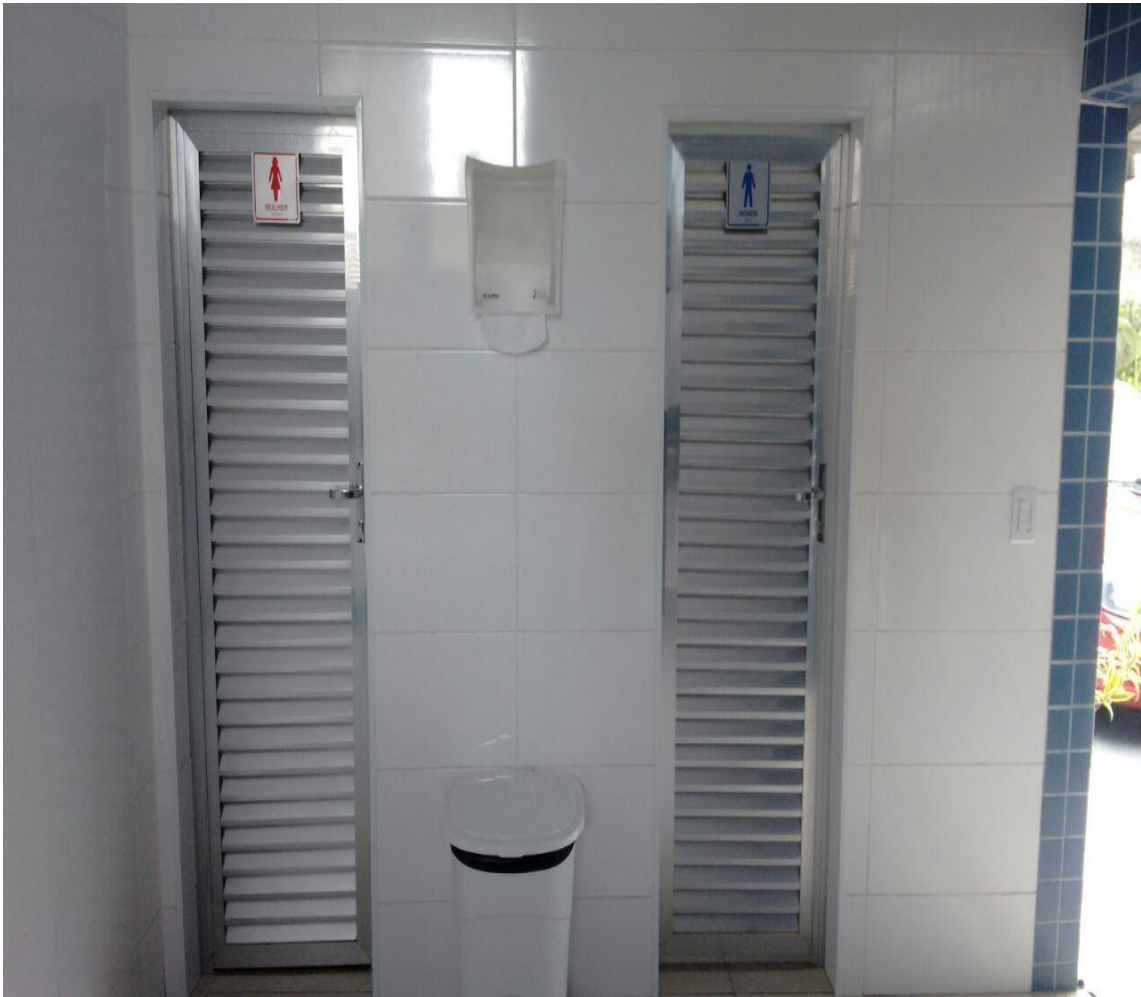
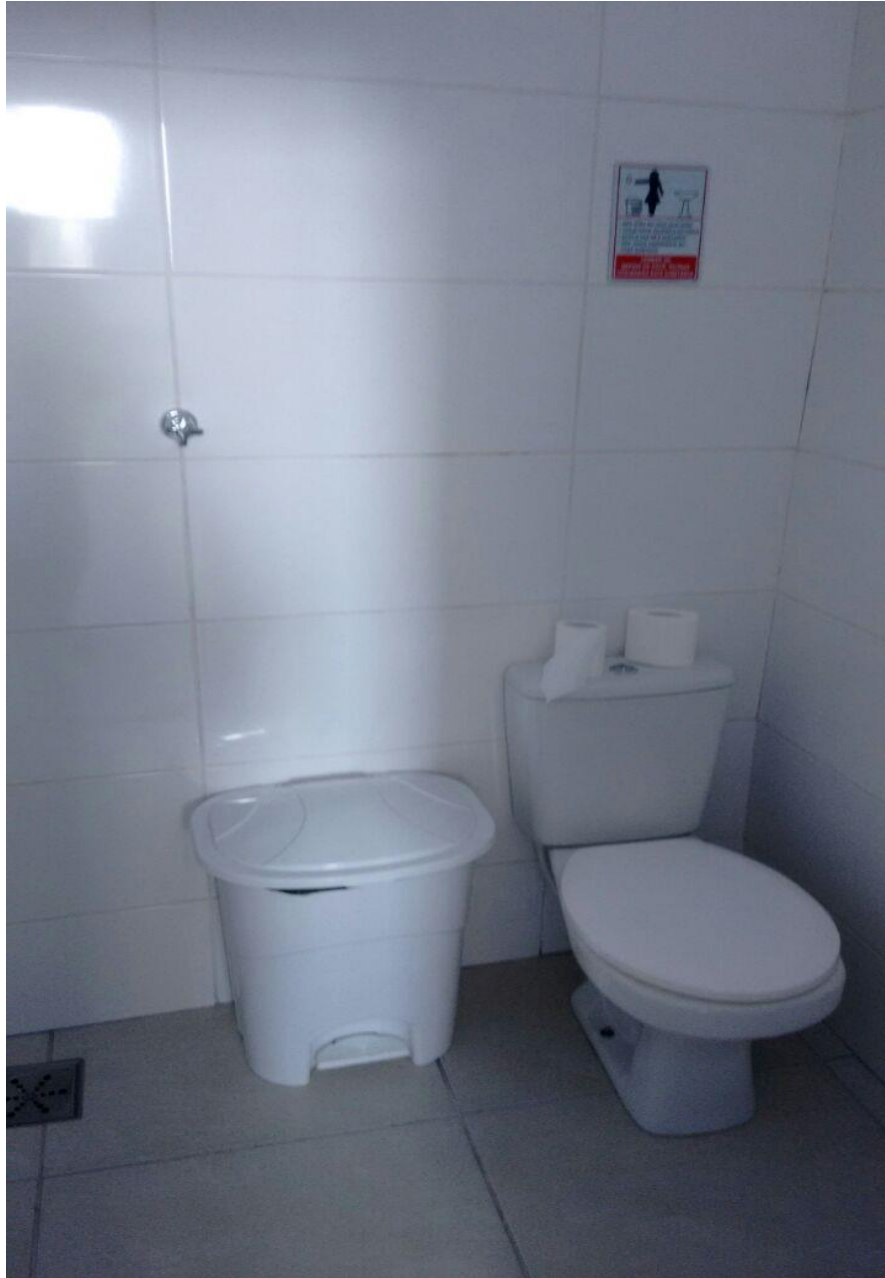
20.BANHEIROS EXTERNOS

Reformas e melhorias nos banheiros externos masculino e feminino.

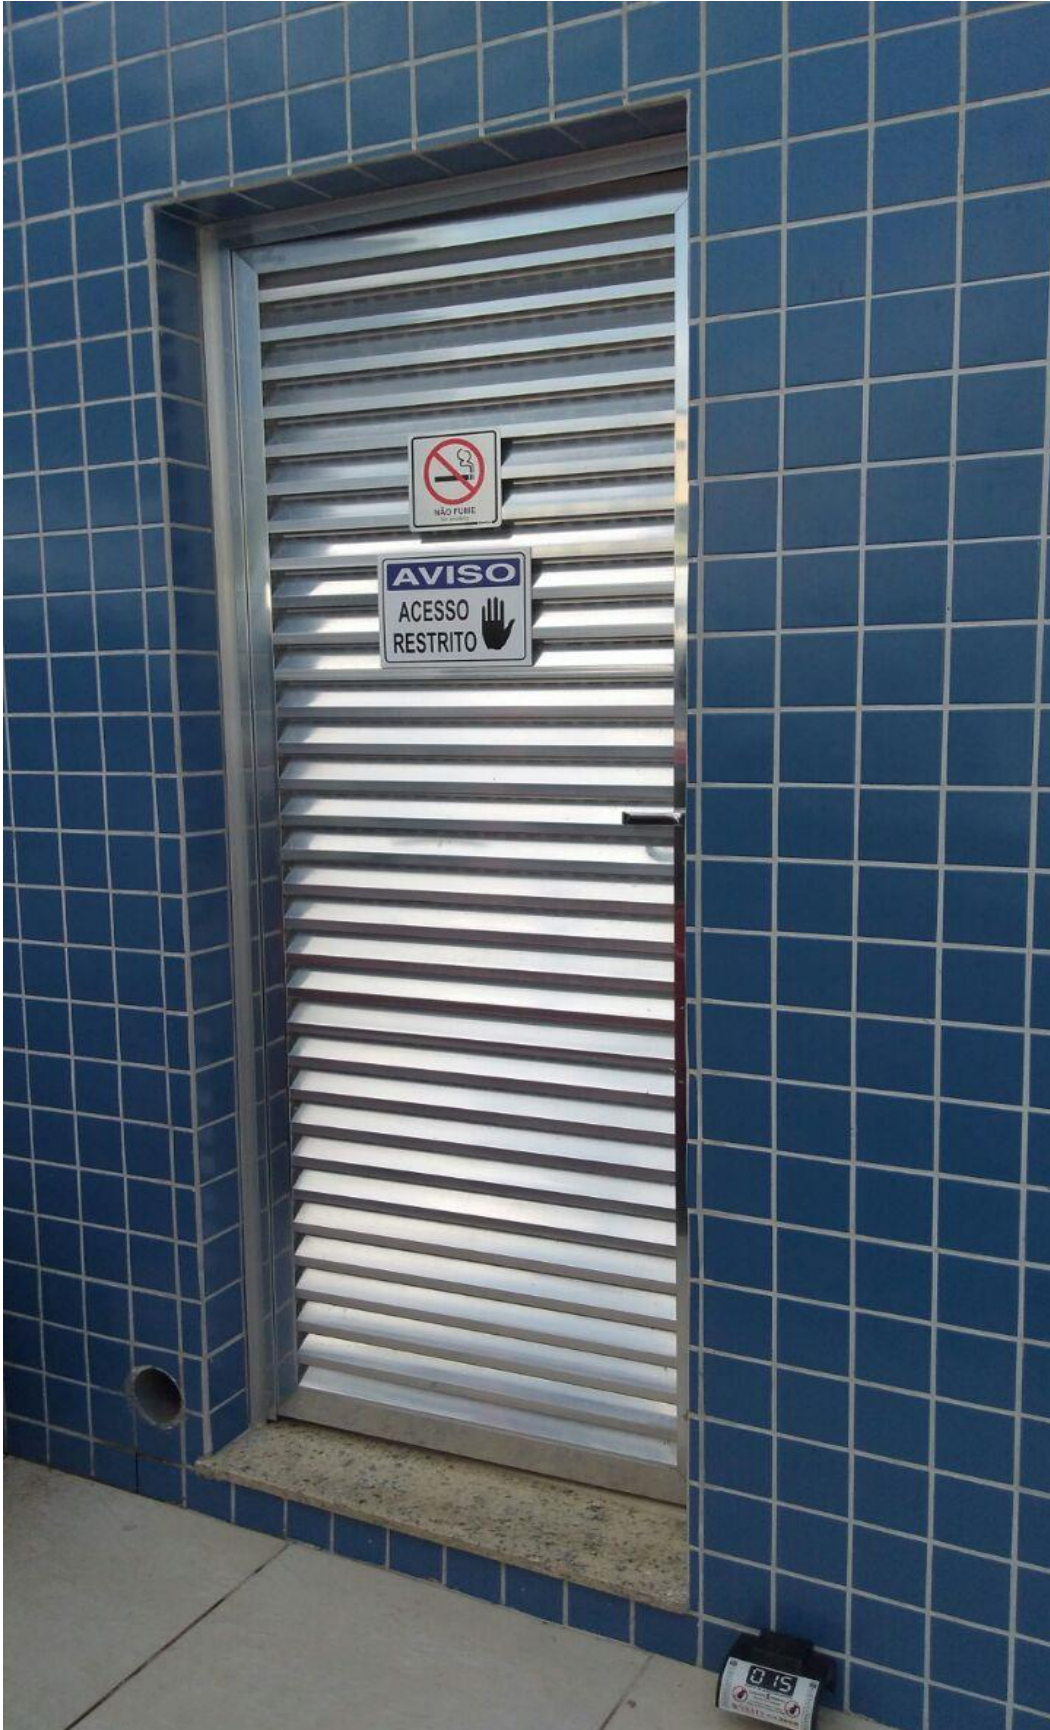
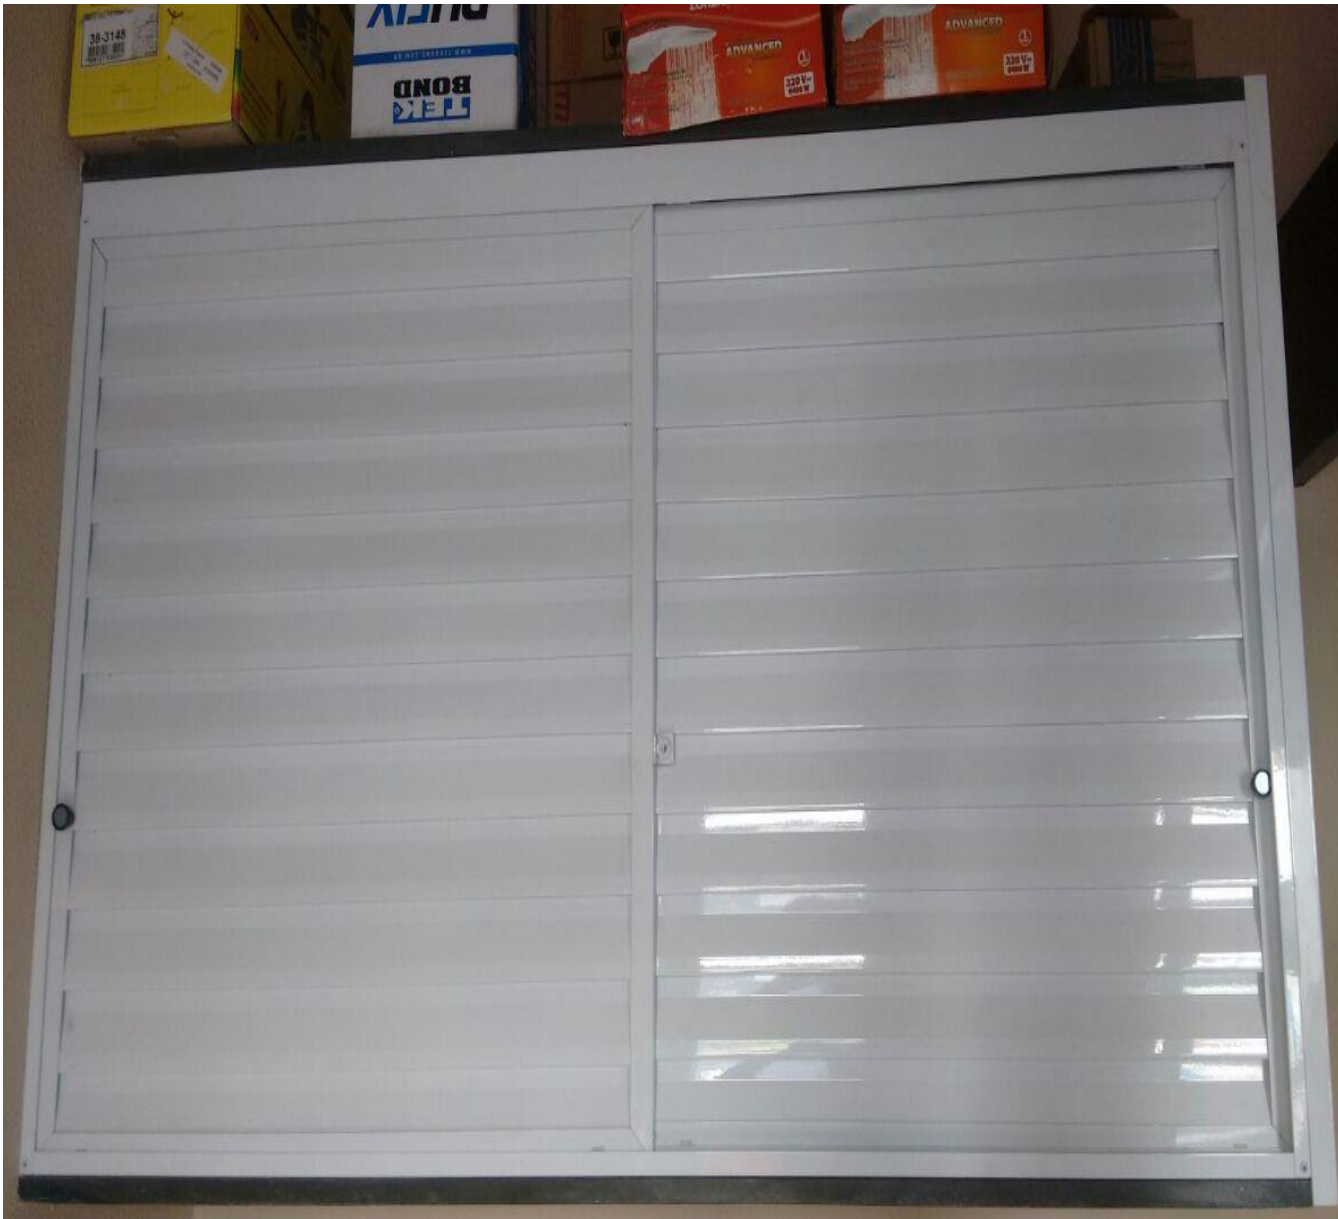
21.ALMOXARIFADO E DEPÓSITO

Reforma geral no almoxarifado, reestruturado com ferragem armada de brocas, sapatas, vigas de amarração.

Instalação de deck para apoio de mercadoria (estoque).

Reforma geral na área do poço artesiano, adequando o espaço para armazenar materiais brutos.

Reformas no depósito de bebidas, com novo telhado, calhas de captação de água de chuva e rufos nas paredes dos fundos, reboco interno trocado, textura, novo piso e assentamento de pastilhas paredes externas.

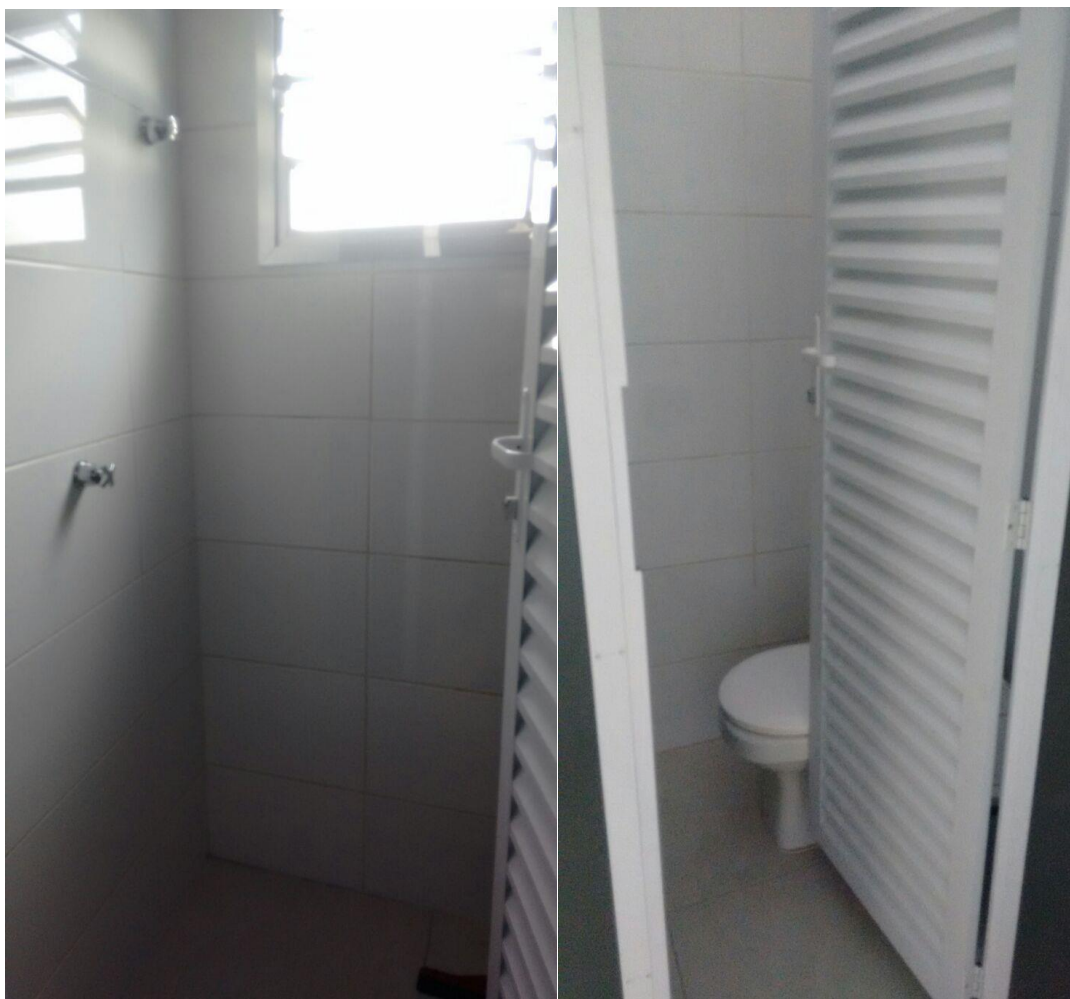
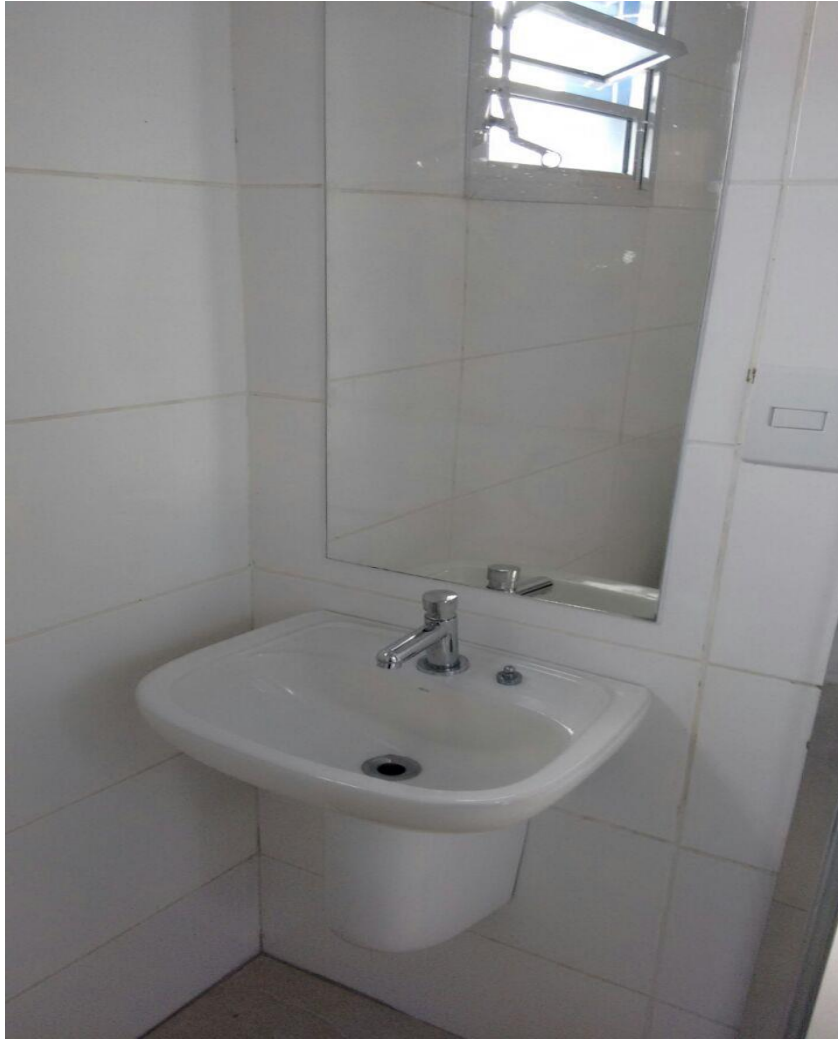
22.VESTIÁRIO MASCULINO PARA OS COLABORADORES.

Construção de banheiro masculino, com chuveiros e área de trocador, com armário de roupas com chaves, para uso exclusivo dos colaboradores.

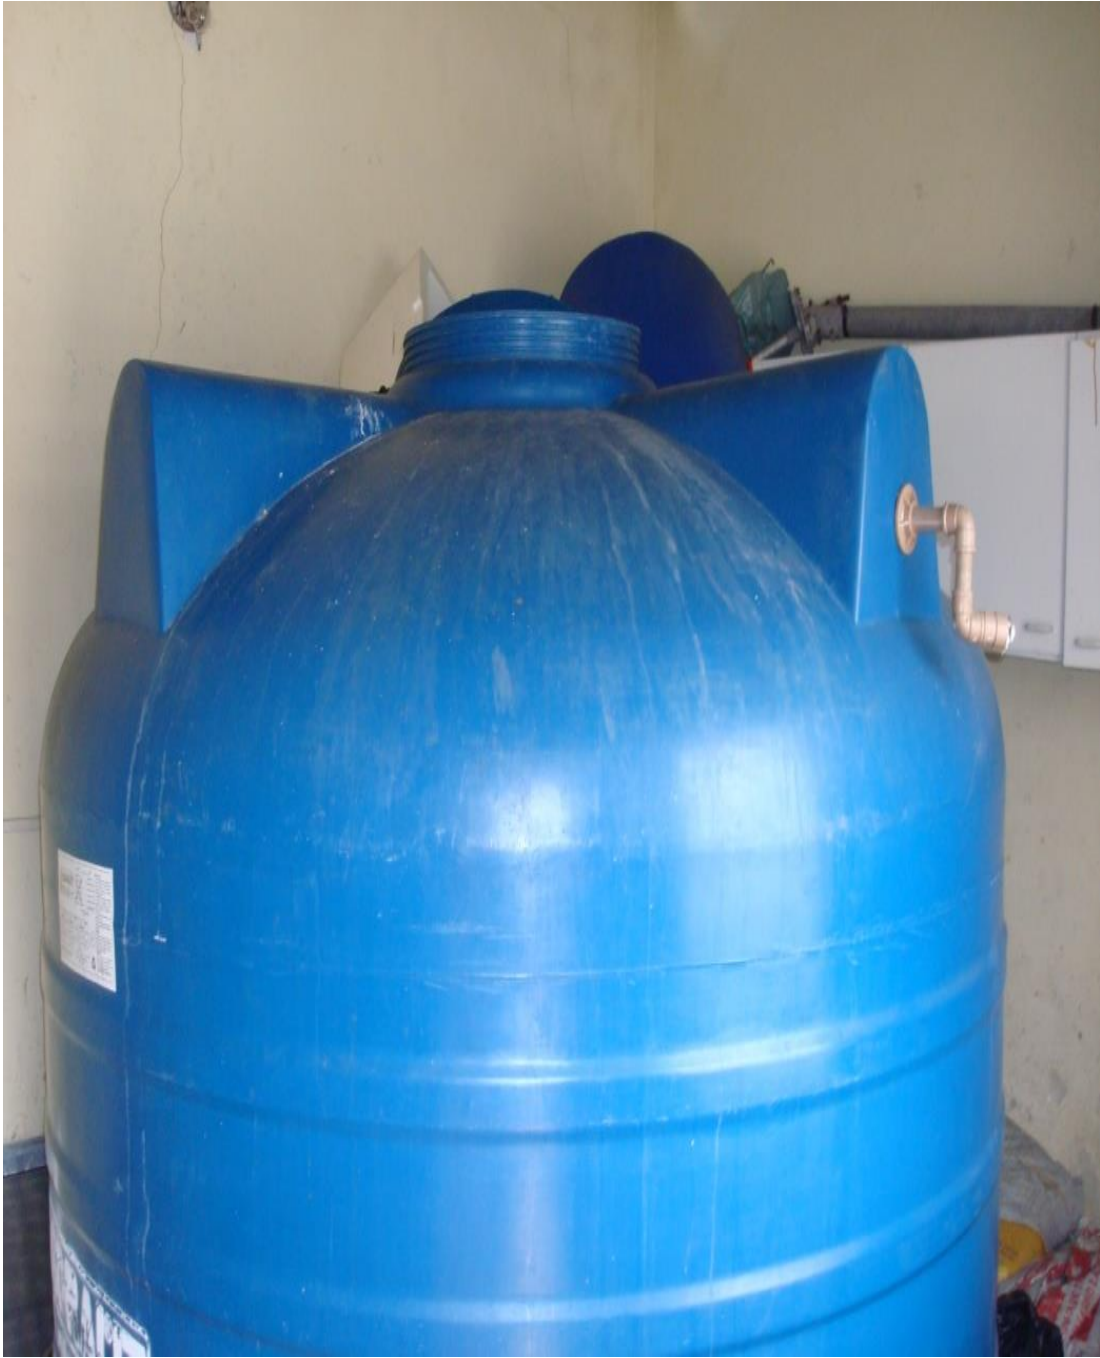
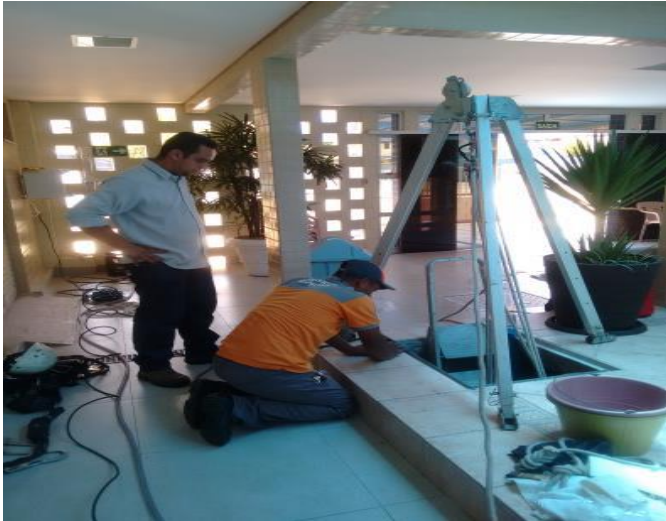
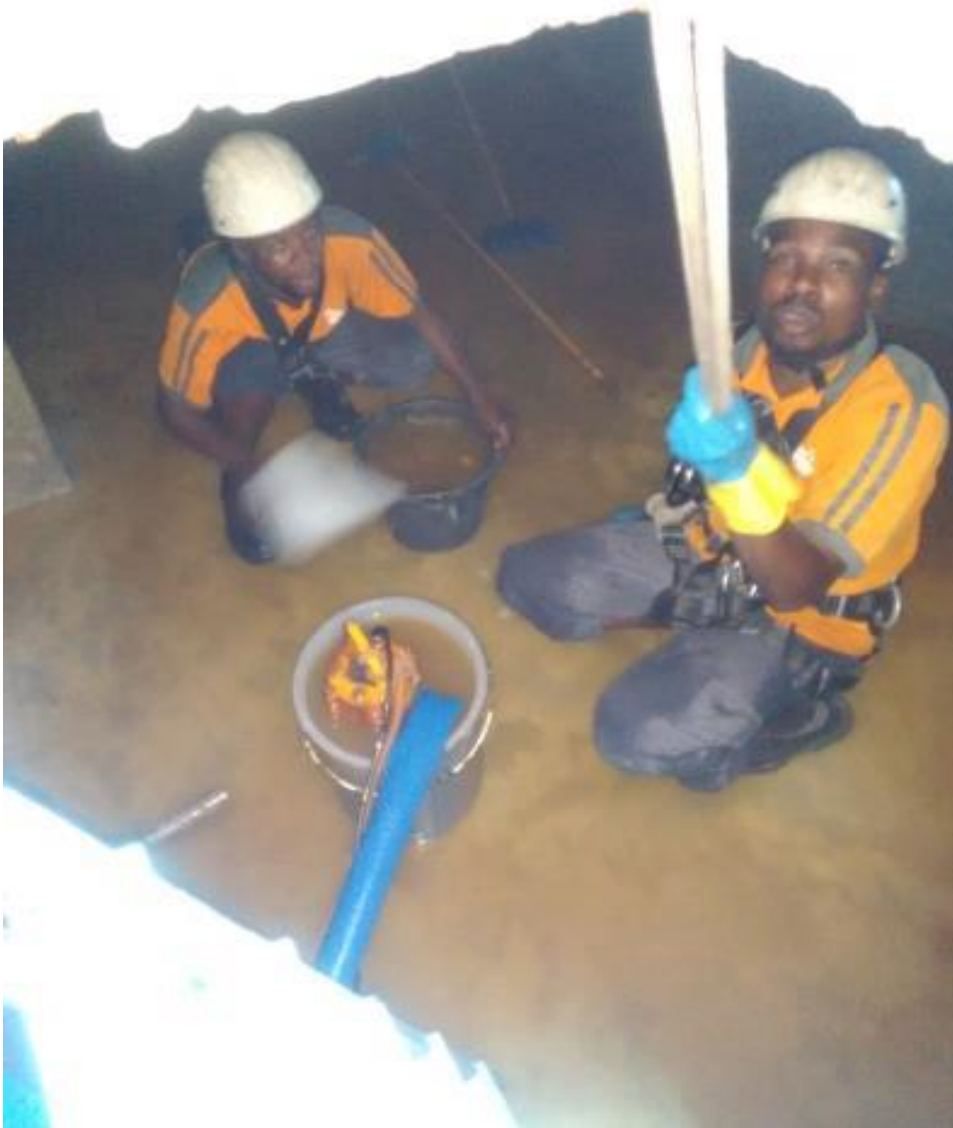
23.RESERVATÓRIO E NOVAS CAIXAS DE ÁGUA

Instalação de duas novas caixas de água, de 20.000 e 15.000 mil litros (para futuro apoio com ligação de água da rua dos fundos).

Instalação de 8 caixas d'água de 1.000 litros de apoio no telhado.

Manutenção - conservação e limpeza reservatório d'água.

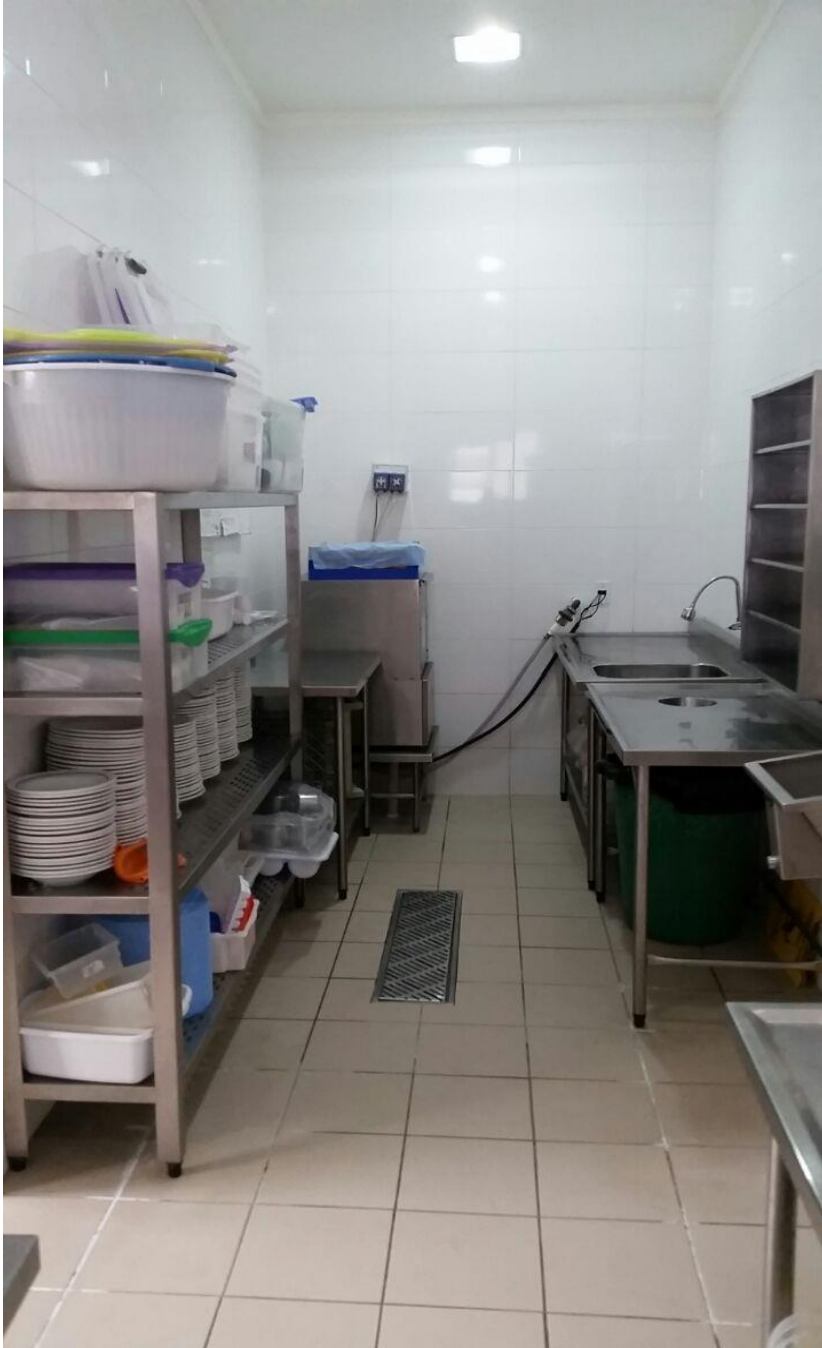
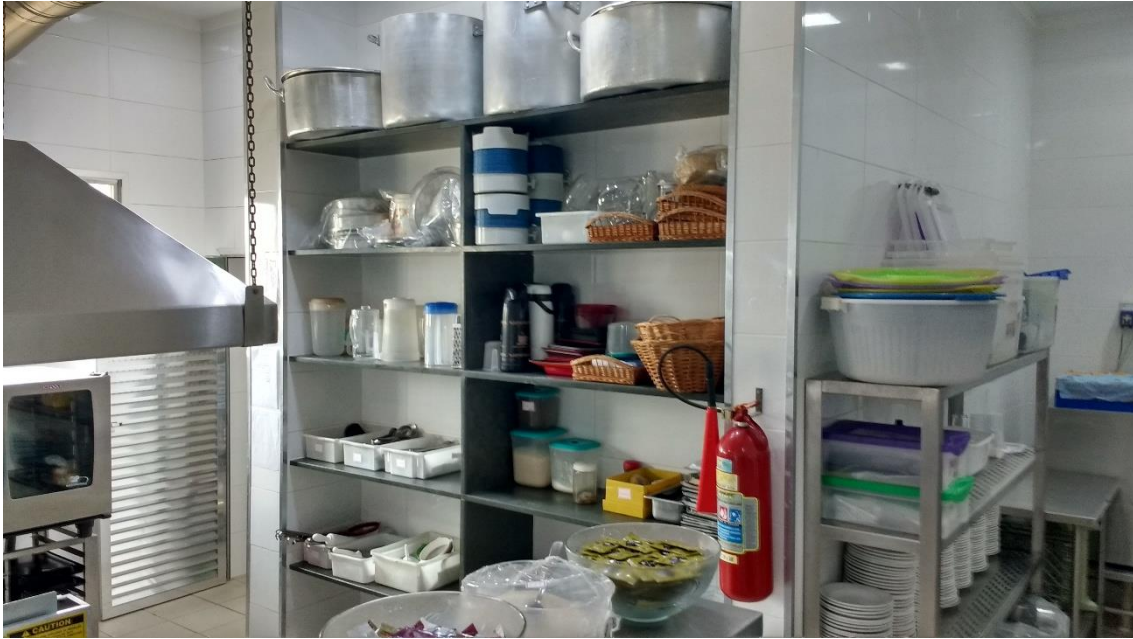
24.COZINHA

Reformas e melhorias geral na cozinha.

Assentamento de pisos e revestimentos novos, específicos para cozinha (conforme norma brasileira de segurança).

Instalação de novas prateleiras em pedra e alvenaria.

Novo layout de hidráulica e esgoto.

Instalação de novas caixas de captação de água.

Construção de nova dispensa para armazenar alimentos, adaptação com mudança de porta e layout.

Construção de nova área de devolução e lavagem de pratos e copos.
