COLÔNIA DE FÉRIAS

PRAIA GRANDE -SP

RELATÓRIO DAS OBRAS, REFORMAS E MELHORIAS
REALIZADAS EM 2014, 2015 E 2016.

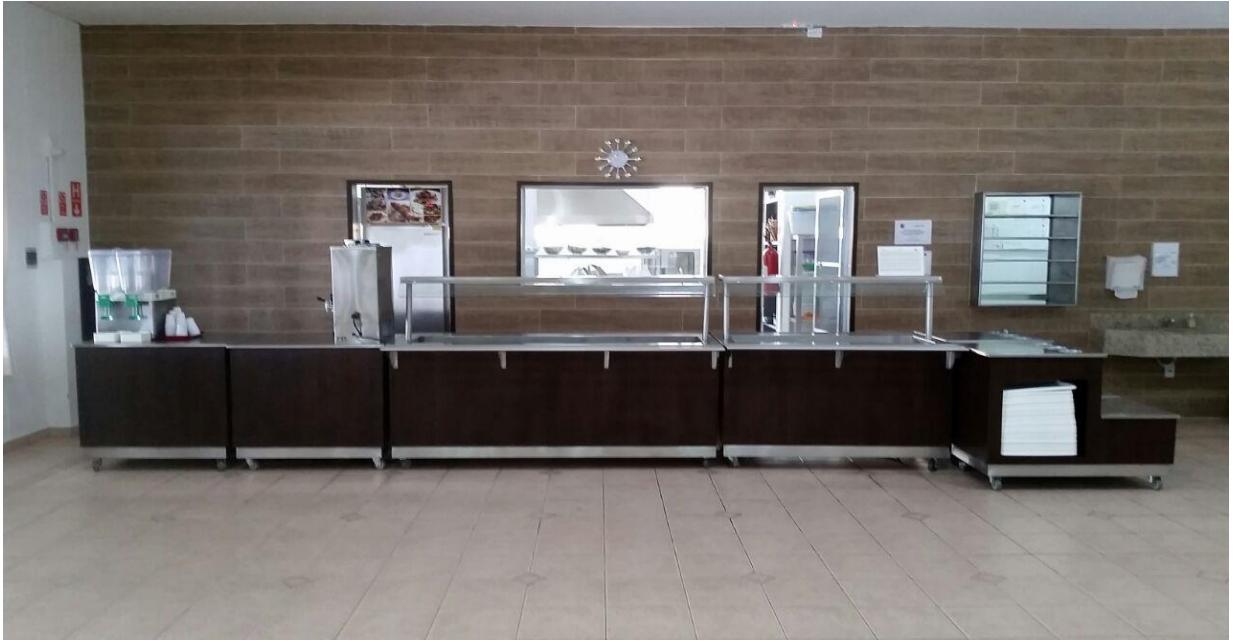
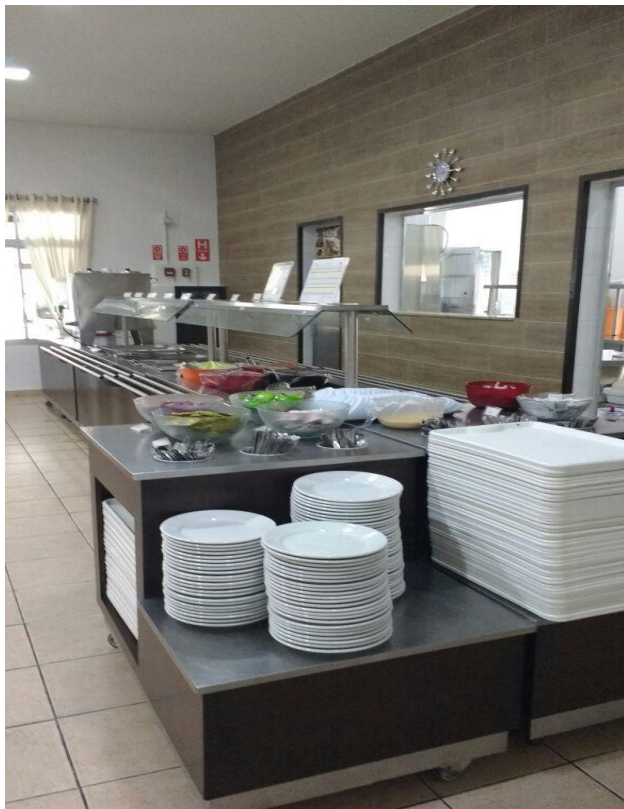
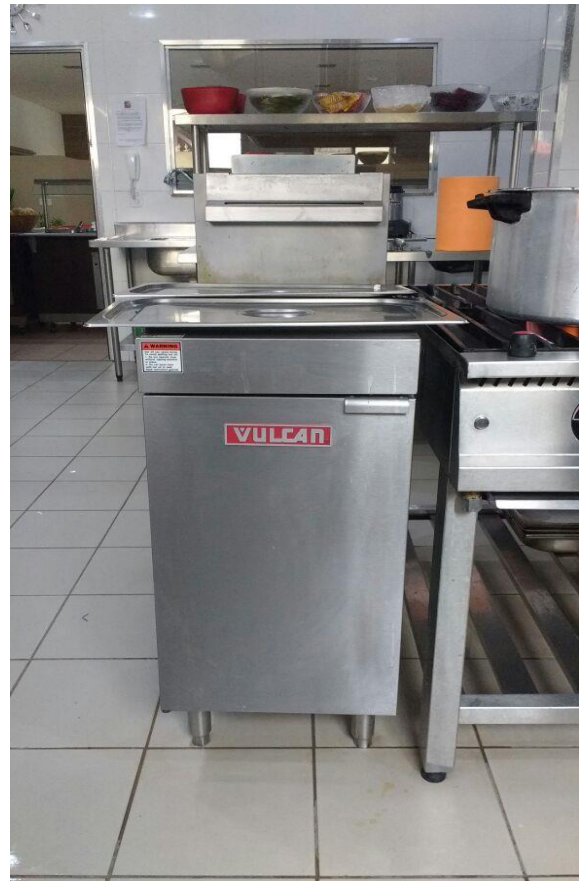
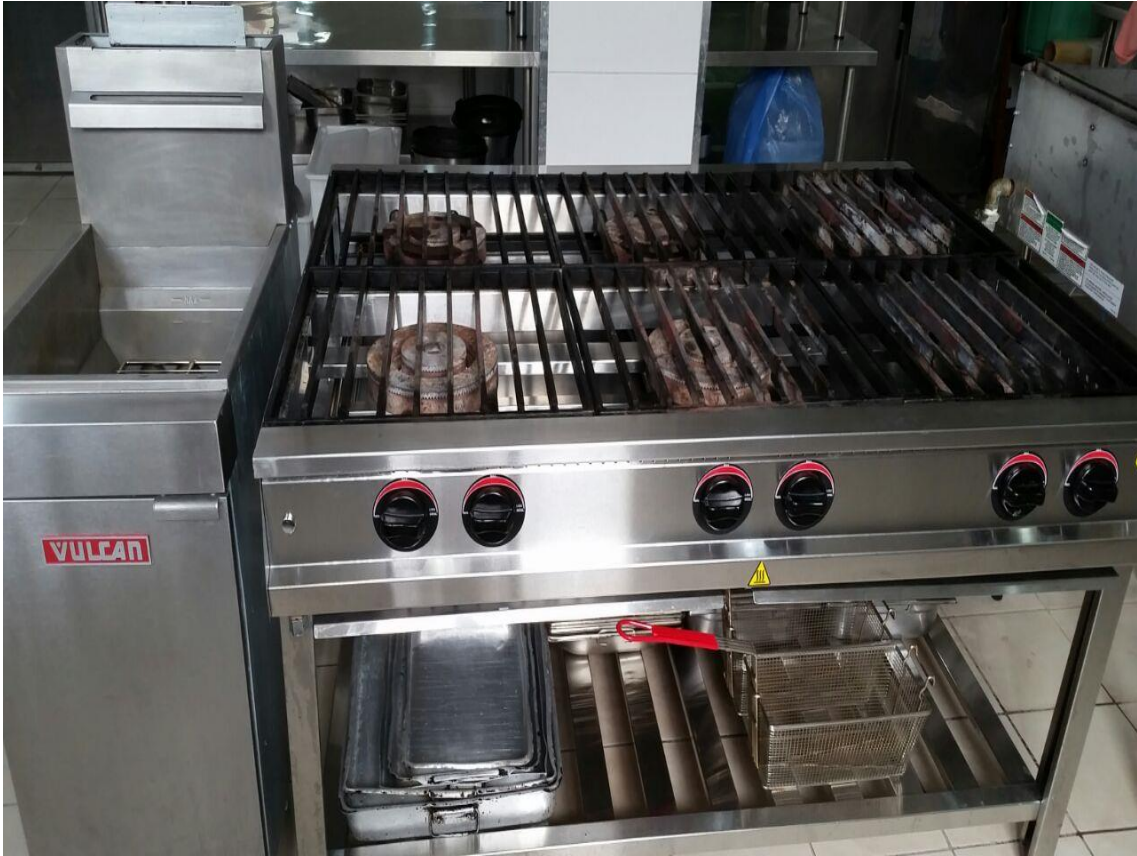
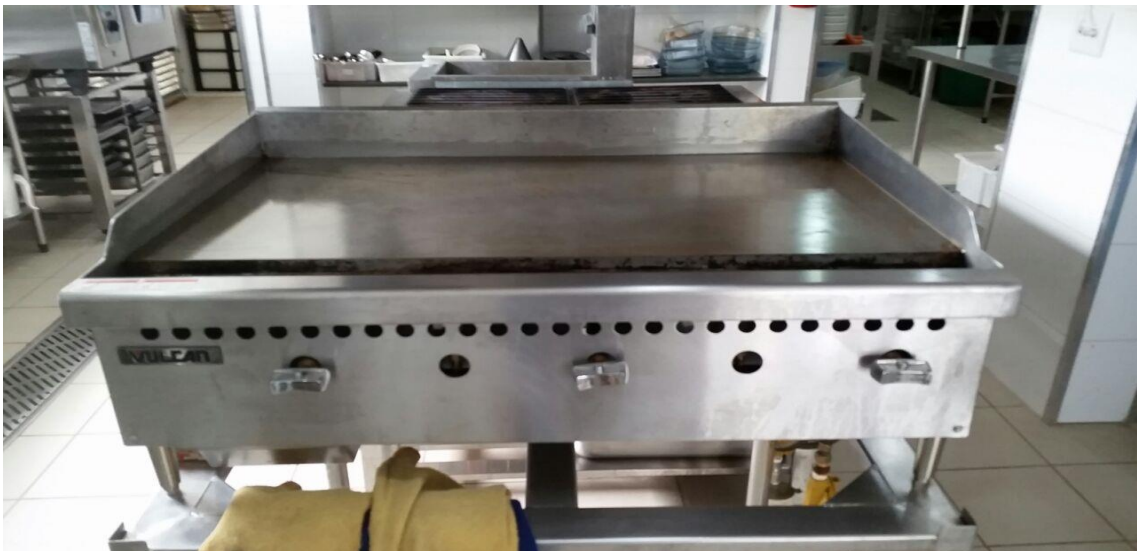
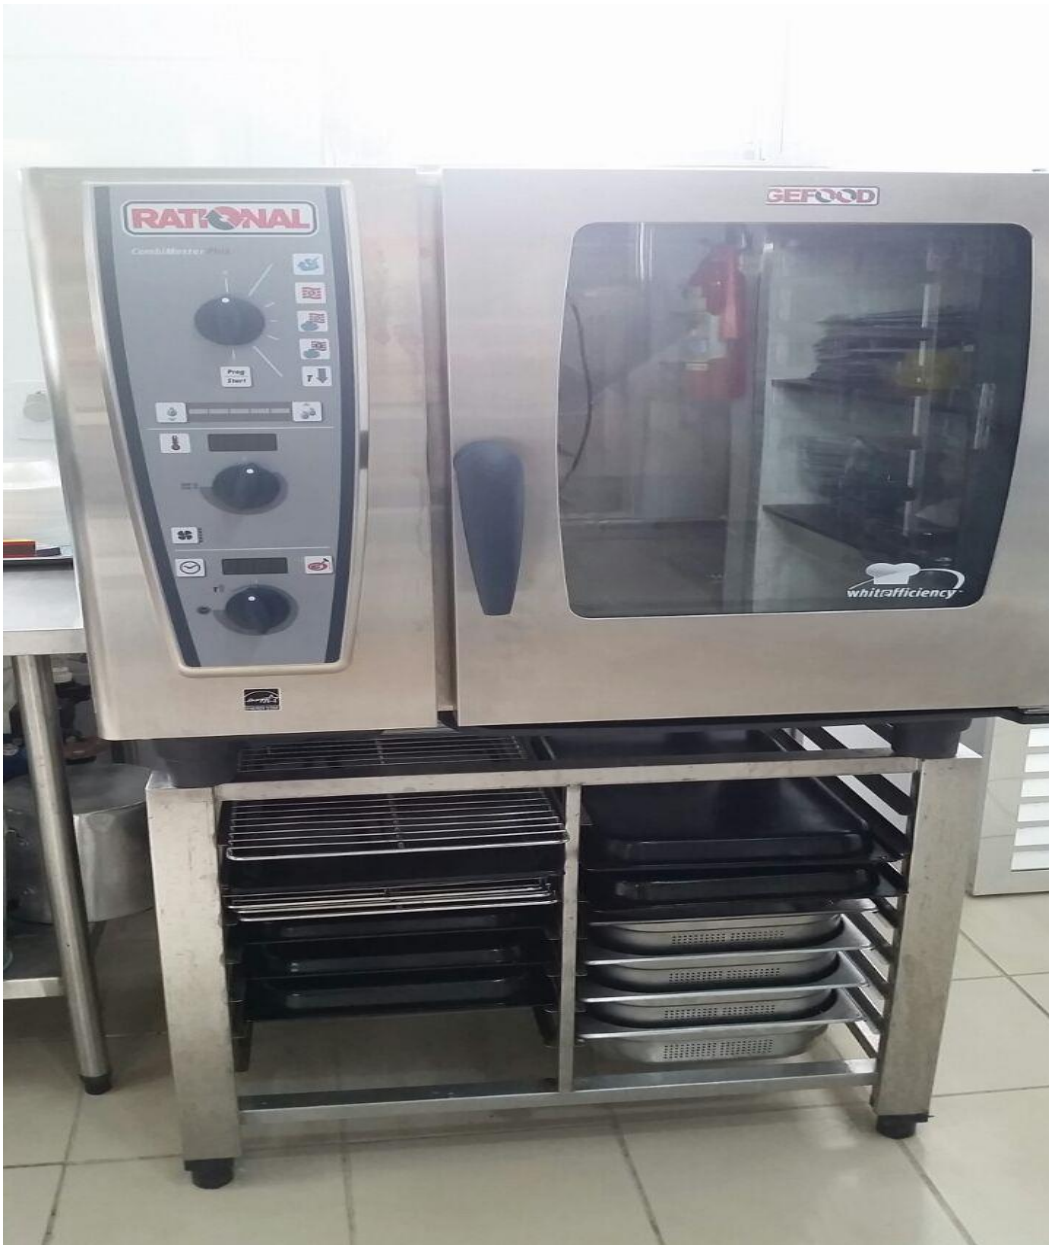
25.AQUISIÇÃO DE NOVOS EQUIPAMENTOS PARA COZINHA

Câmaras Fria Refrigerada e Congelada

Linha de distribuição com Buffet quente e frio e todas bancadas e pias de inox da cozinha.

Estantes de Inox para câmara Fria

Pia Assepsia das mãos inox 2 unidades

Forno combinado

Fogão Inox

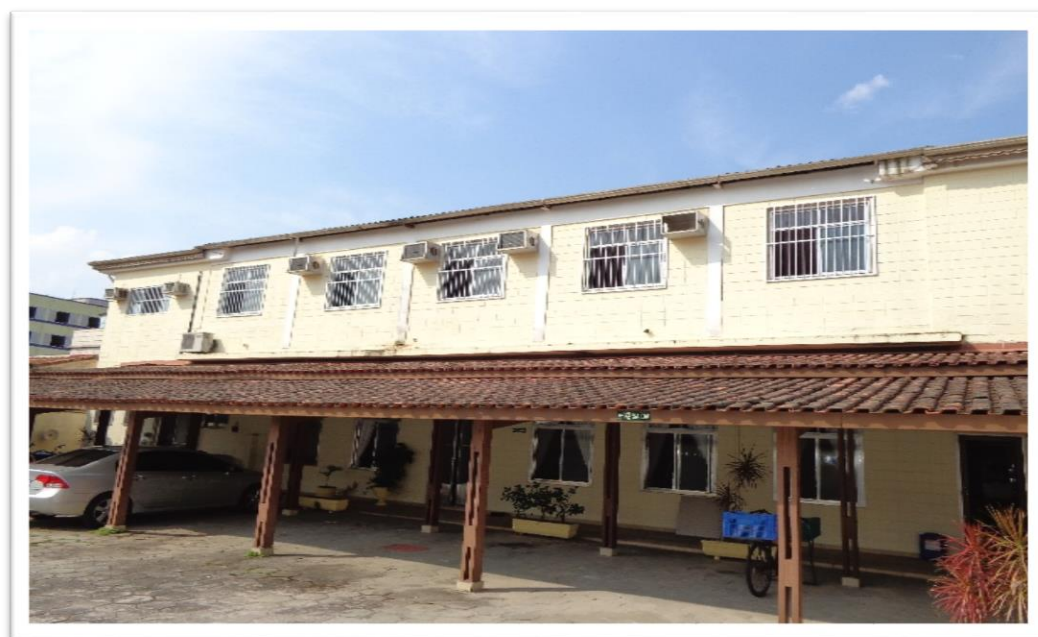
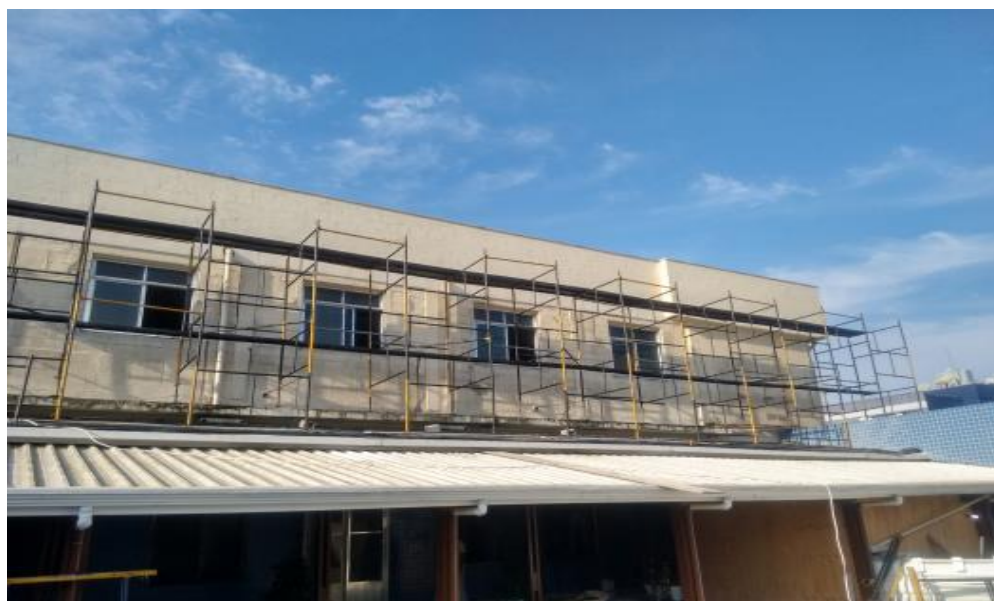
(Foto antes)

Reforma do paredão dos fundos externa (superior / térreo), foi reestruturada, aplumada e construído pilares para embutir passagens de tubo de água de chuva e dreno do novo sistema de ar condicionado, rebocada total de canto a canto e aplicada pastilha, deixando a parede totalmente impermeável e com zero manutenção. Instalação de sistema de fechamento de tubulação no telhado dos fundos em alumínio (chapa), para acomodar tubulação que desce do telhado.

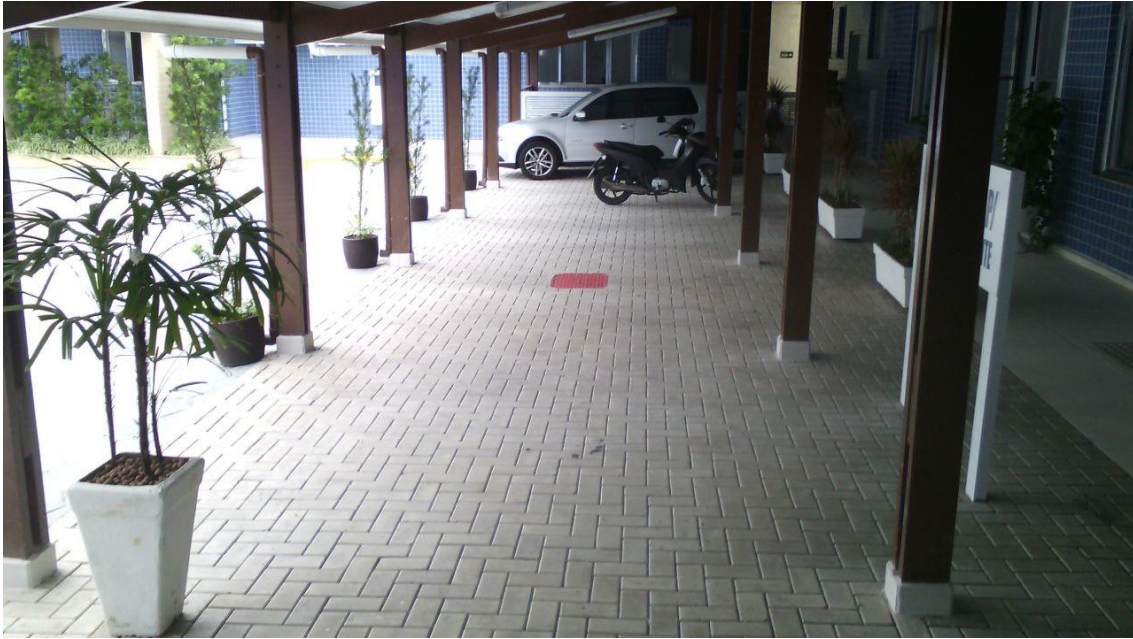
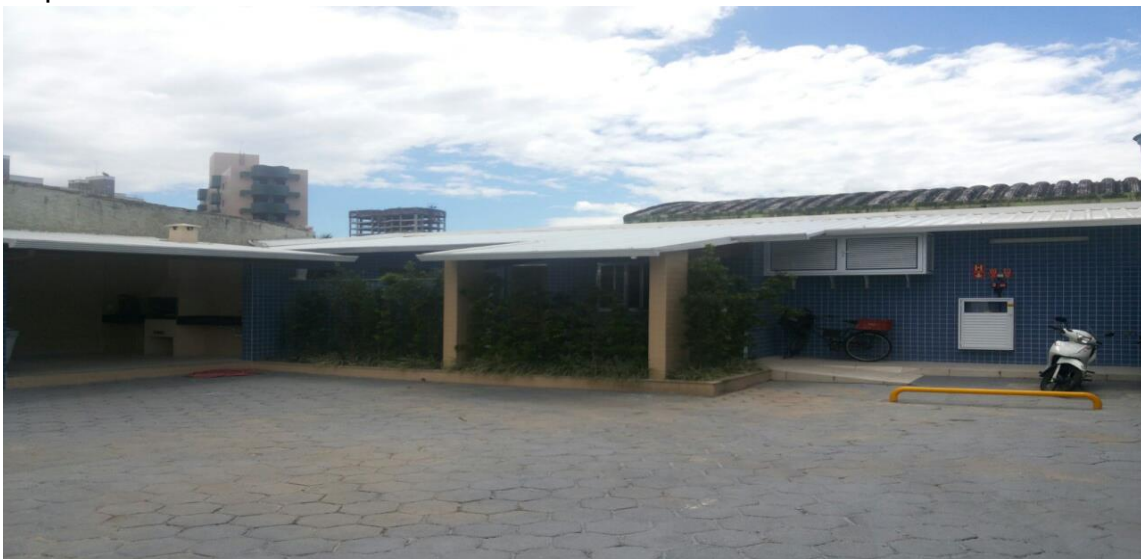
27.ESTACIONAMENTO

Instalação de balizadores de largura na passagem da entrada do estacionamento (rua), para o pátio, visando proteger encanamento de GLP (gás de cozinha) que passa no muro.

Revisão das vagas do estacionamento, criação de vaga especial para deficiente e espaço de circulação na lateral, onde é utilizada para descanso de malas ao descarregar o veículo.

Aumento dos vãos das vagas para veículos e criação de novas vagas com batedores (limitador) de roda.

Pintura e limpeza do piso do estacionamento (pátio)

Aplicação de piso tipo bloquetes (Intertravado) no estacionamento coberto.

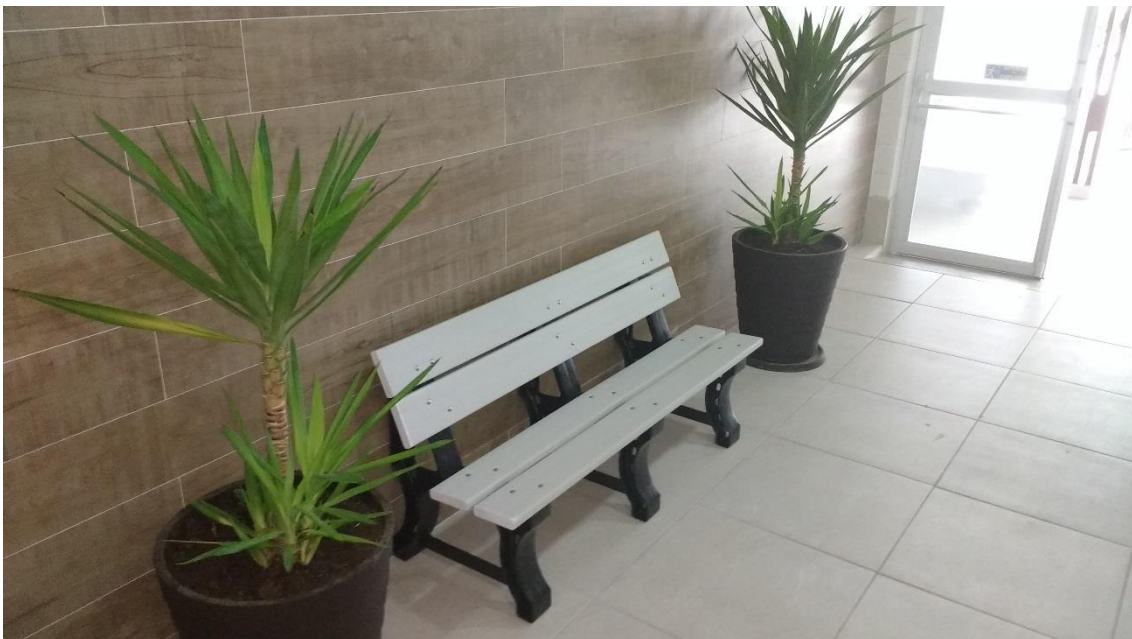
29.CORREDOR DE ACESSO A RECEPÇÃO

Criação de novo corredor de acesso do estacionamento para a recepção e demais dependências da colônia.

Porta com fechadura anti-pânico.

Rampa de acesso para deficiente físico.

Bancos de descanso.

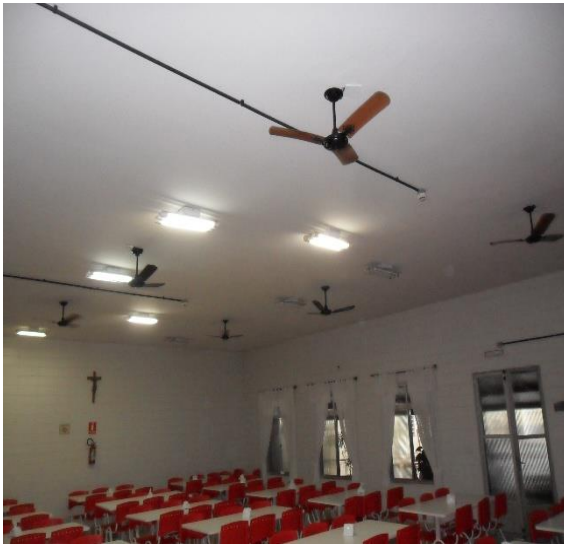
Antes:

Reformas no refeitório com paredes rebocadas e aplumadas.

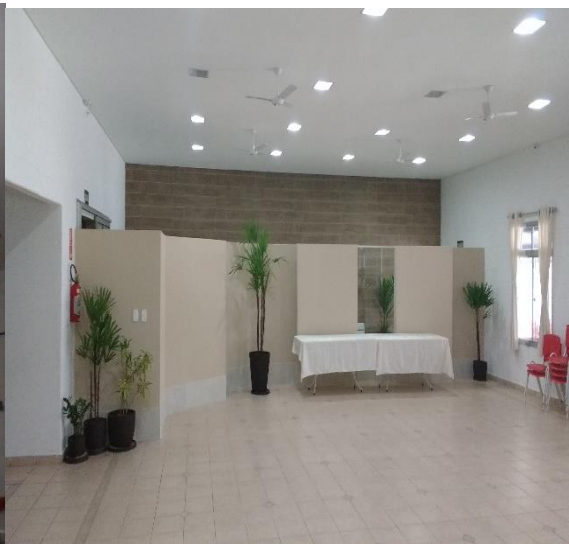
Depois:

Assentamento de porcelanato emadeirado nas paredes da frente e fundos.

Aplicação de divisórias em drywall e vidro temperado.

Novo sistema de iluminação com lâmpadas de LED.

Novo sistema de ventilação.

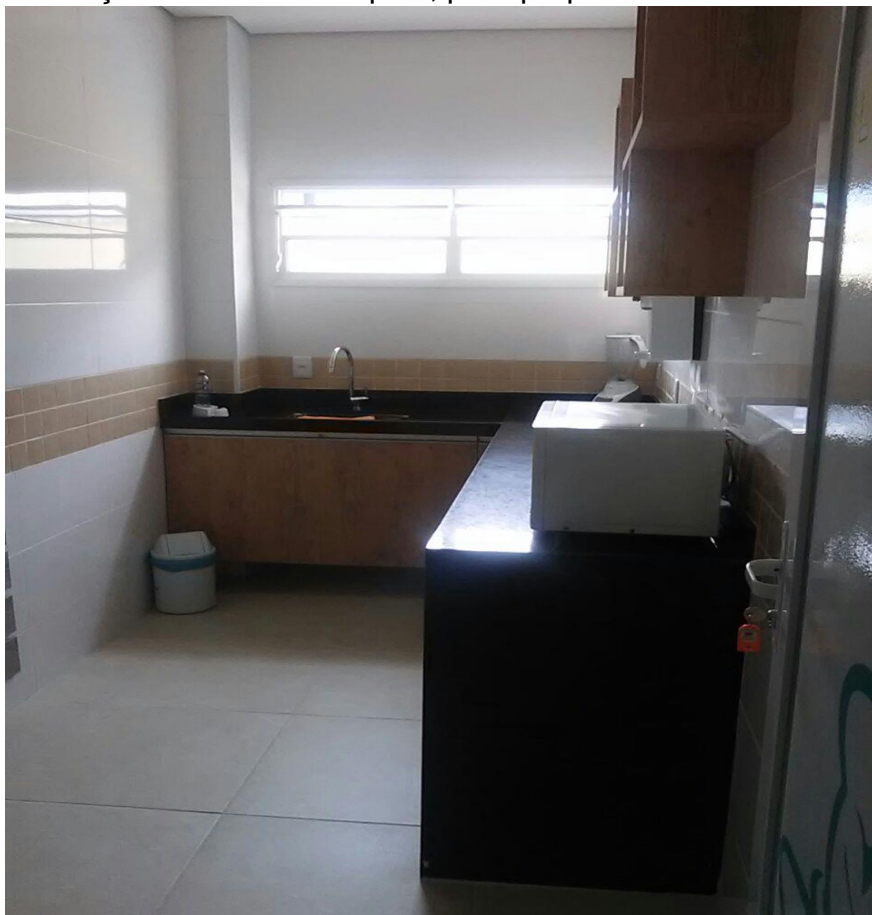
31.LACTÁRIO.

Construção de novo Lactário.

Aplicação de novo contra piso.

Assentamento de piso e revestimento até o teto.

Aplicação de forro de gesso.

Instalação de janela e porta em alumínio.

Construção de toda parte hidráulica, elétrica, instalação de pia em granito e instalação de balcão de apoio, para preparo de alimento infantil.

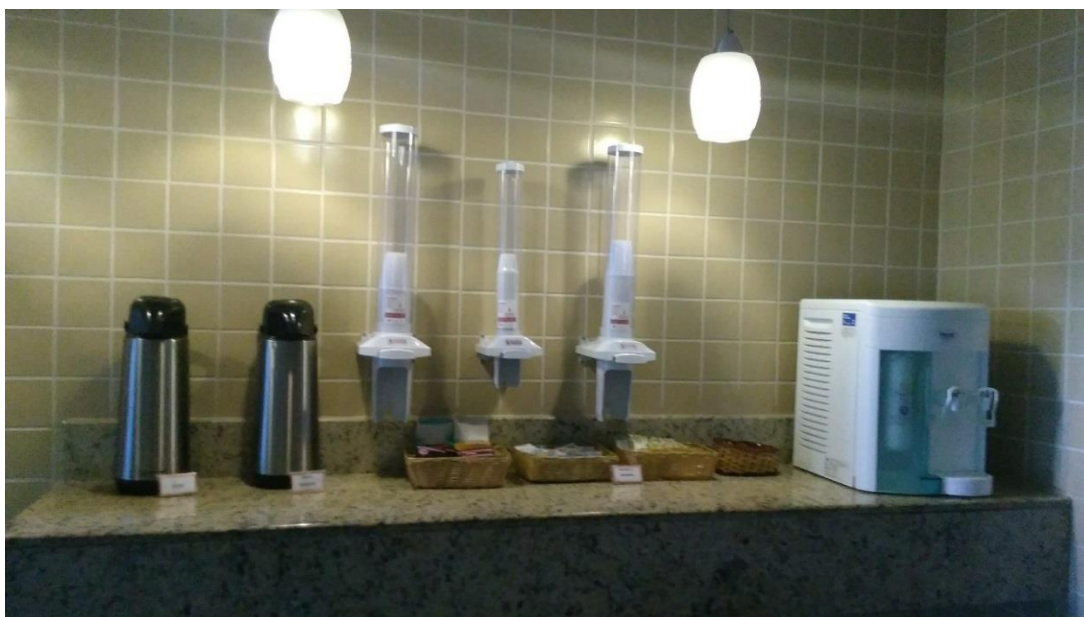
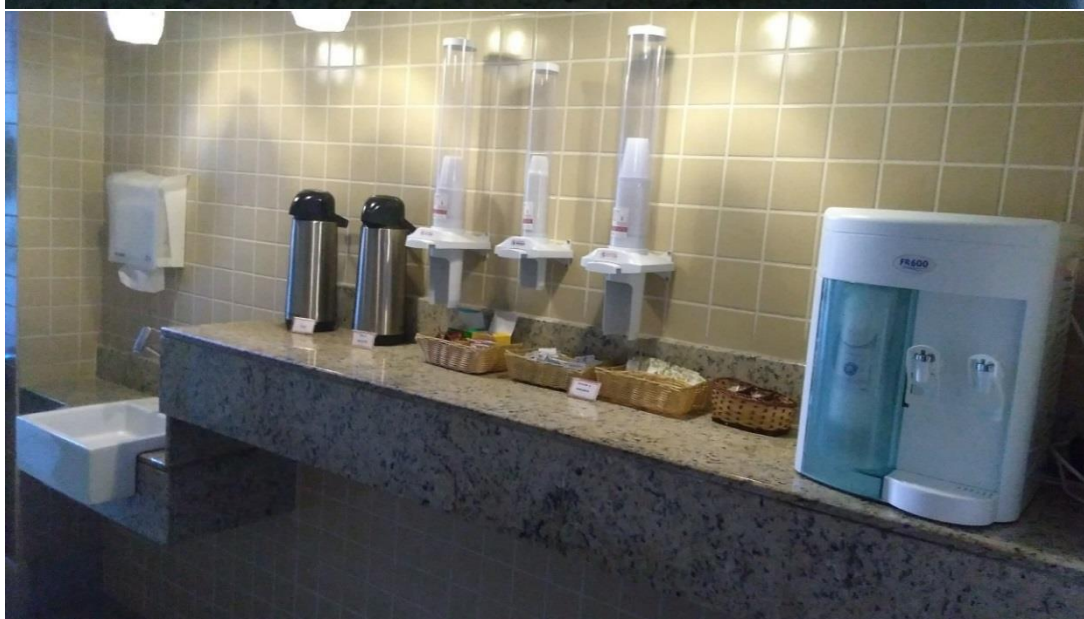
33.ÁREA DO CAFÉ

Criação de ambiente para servir café aos hospedes,

Instalação de novo para novo bebedouro e iluminação independente.

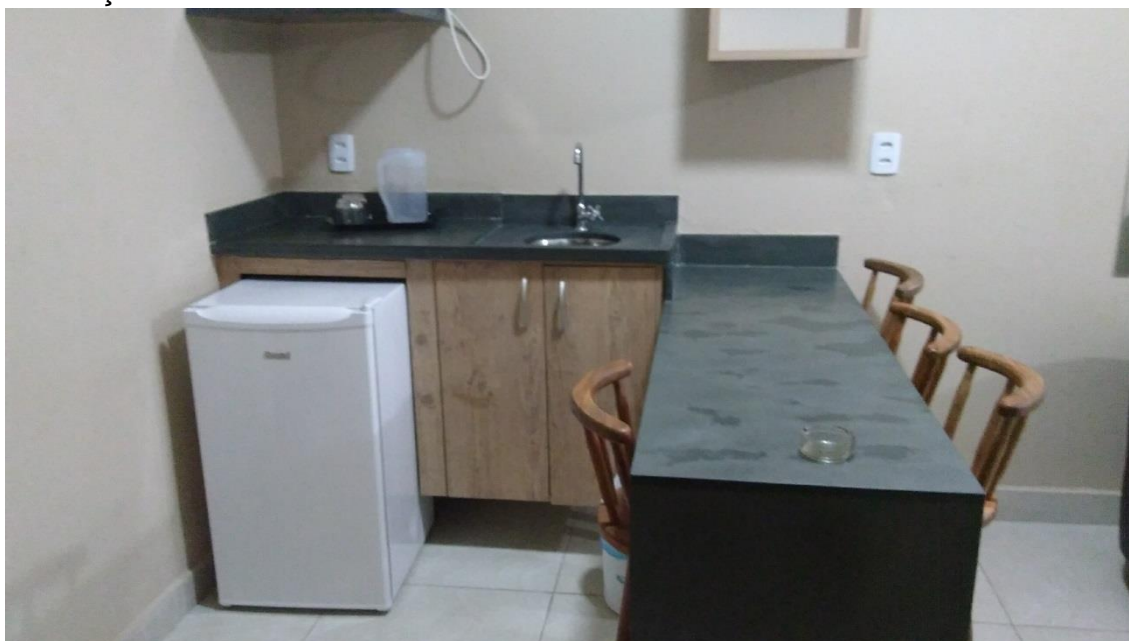
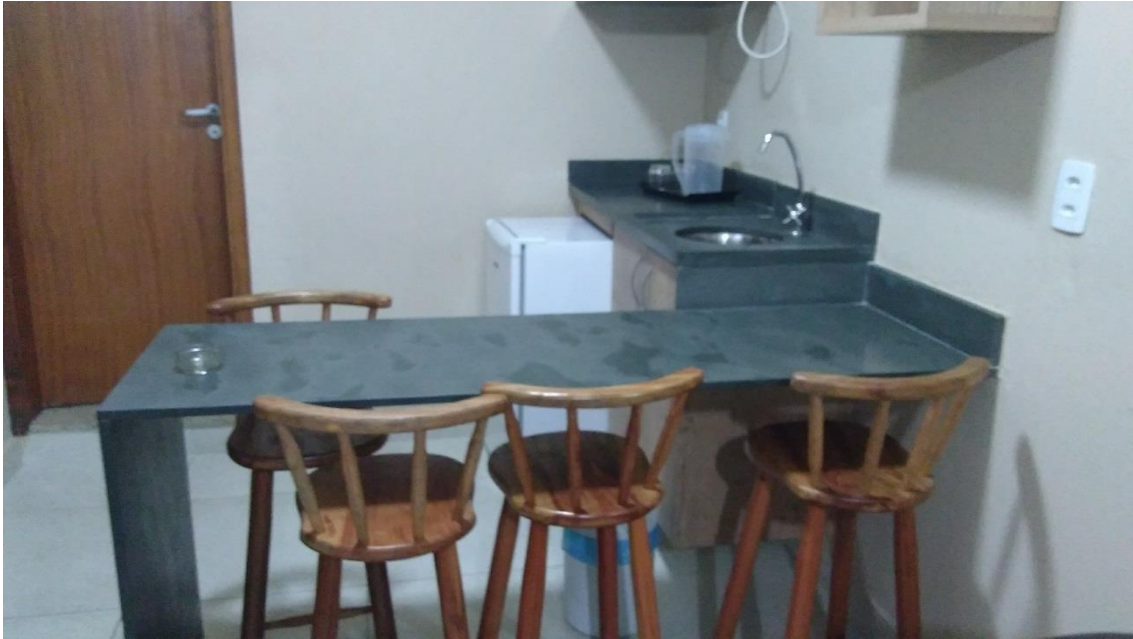
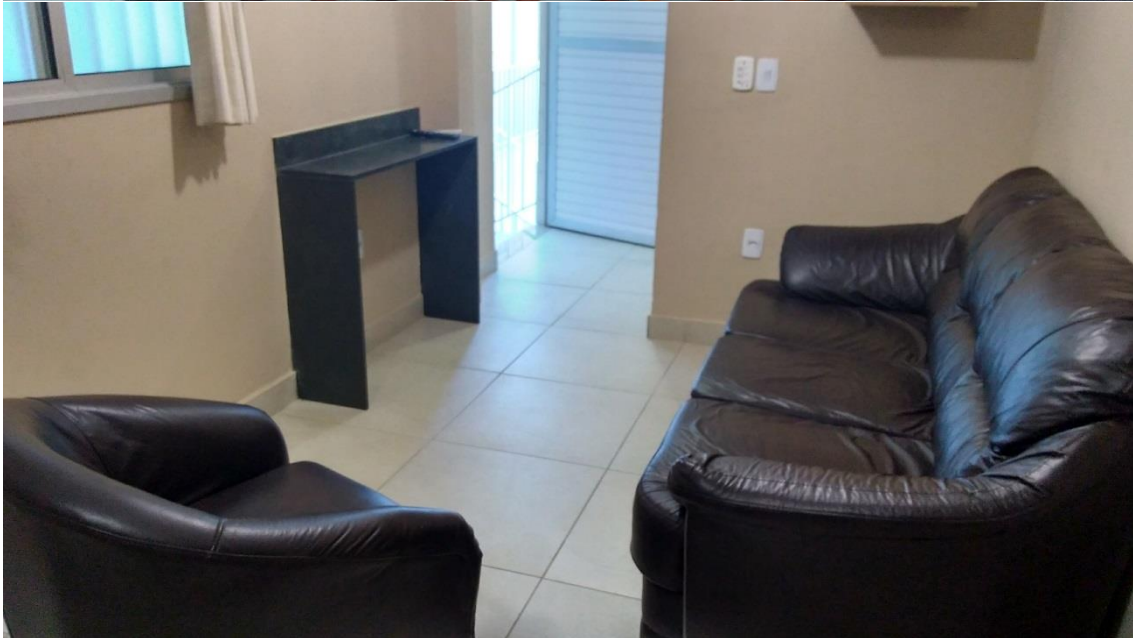
Reforma total com novo layout, pisoa, armários, pia, bancada dupla, banheiro, sala dois ambientes.

Instalação de armários embutidos e nichos de madeiras.

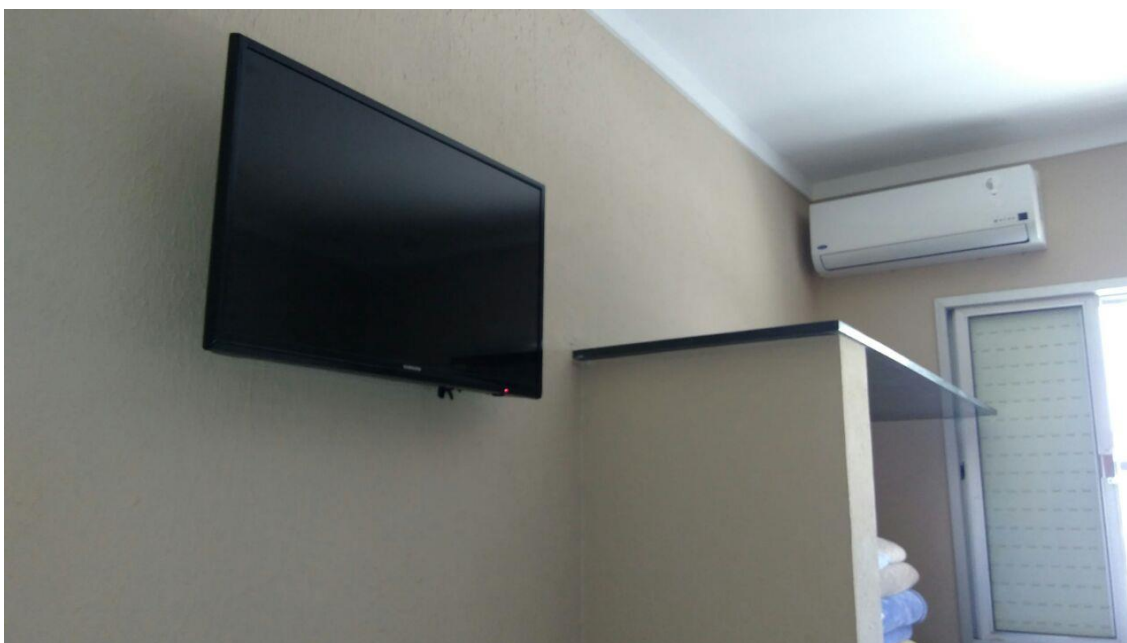
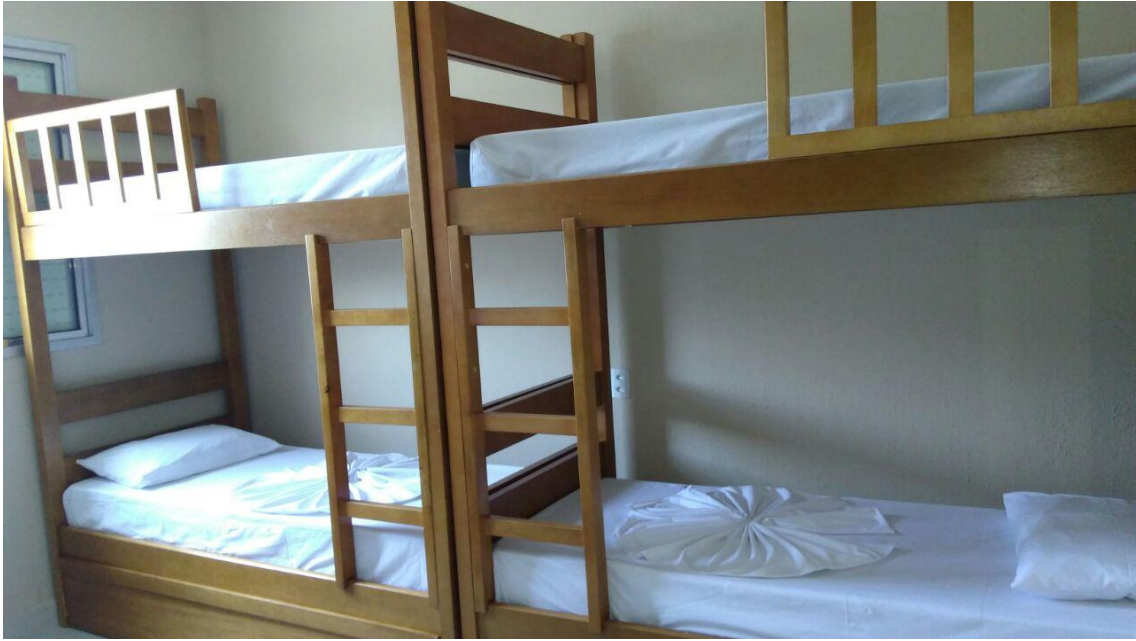
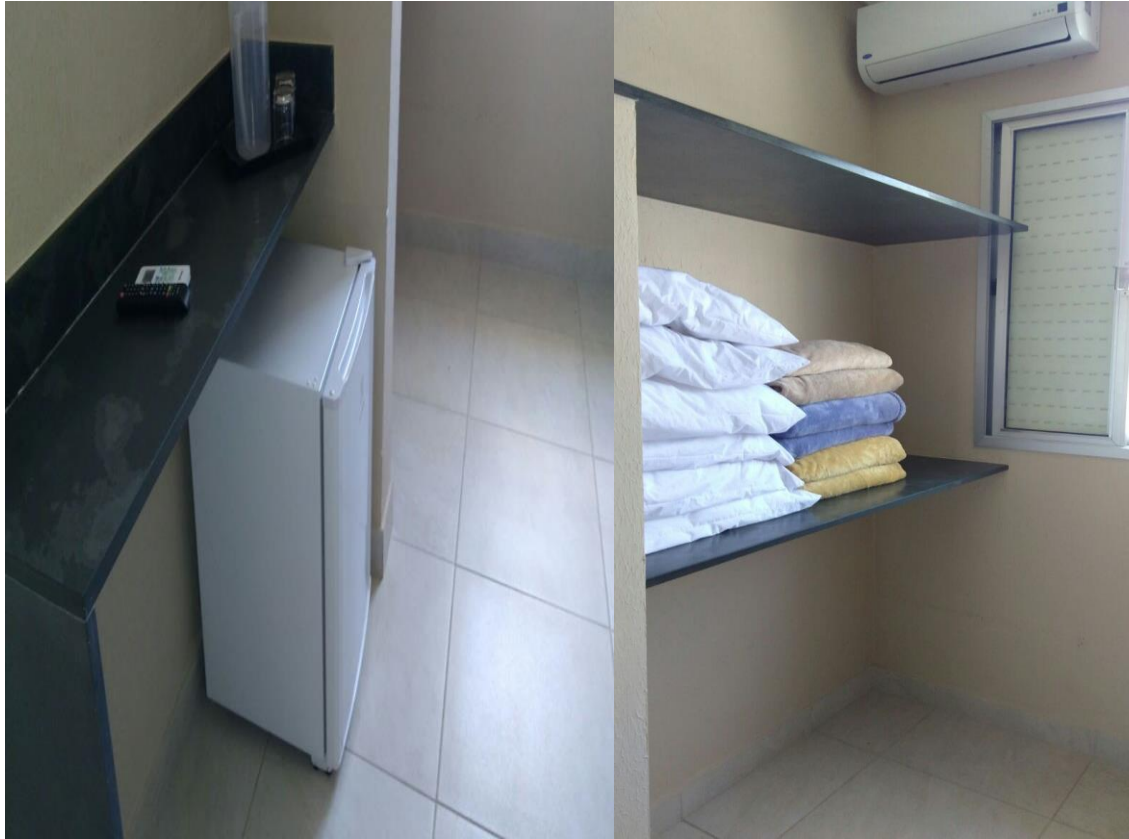
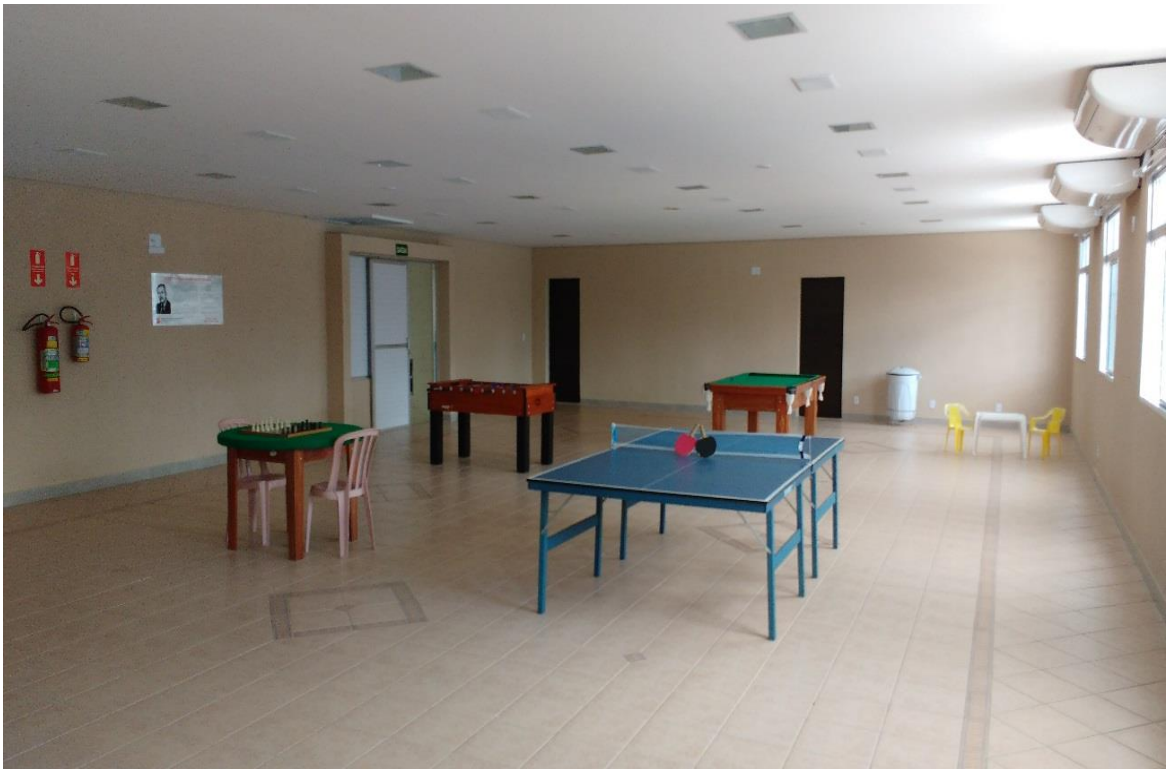
36.NOVO APARTAMENTO Nº 35

Reforma geral com mudança de layout e adaptações no apartamento 34 que permitiu a criação de mais um apartamento, ampliando a quantidade de apartamentos para 35 unidades.

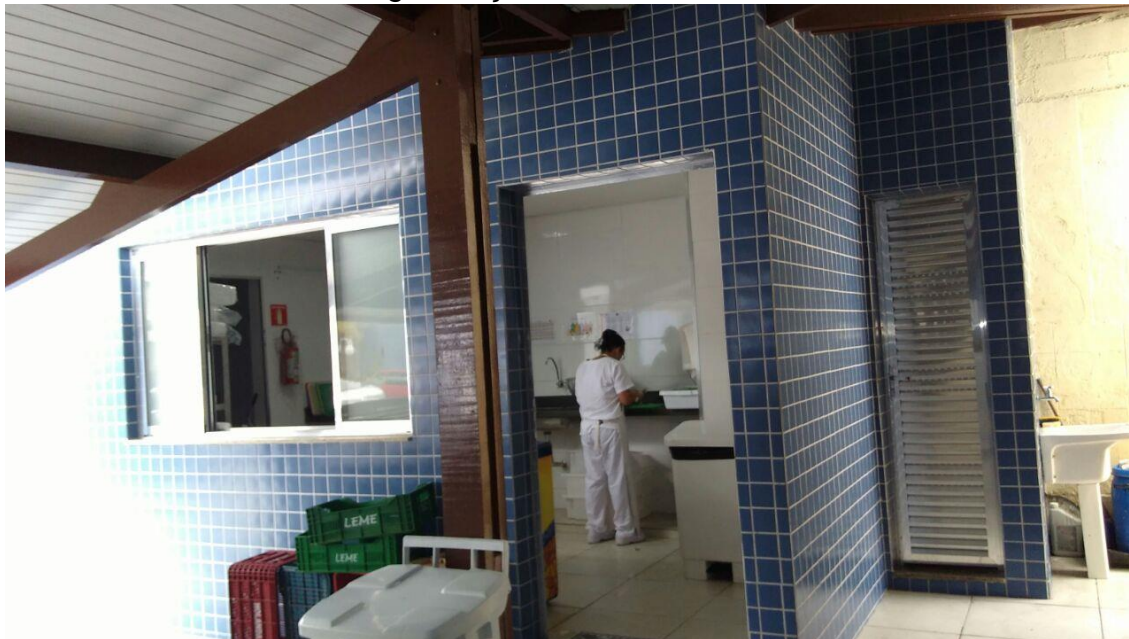
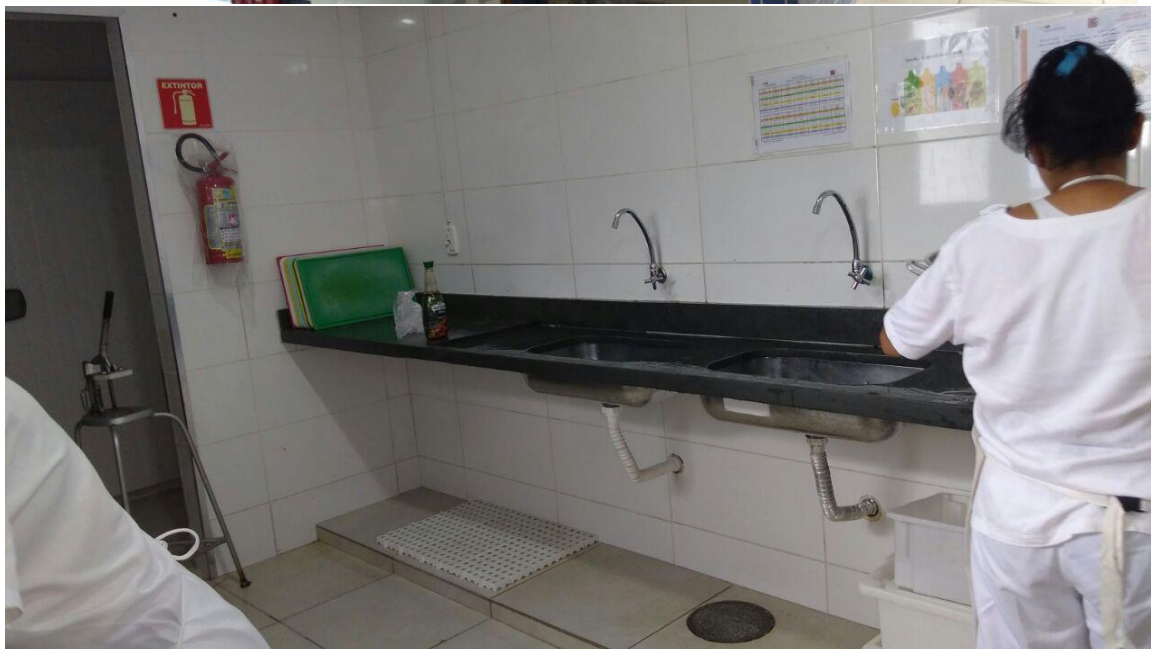
37.NOVO ESPAÇO PARA INSTALAÇÃO DA CÂMARA FRIA E ÁREA PARA HIGIENIZAÇÃO DE ALIMENTOS

Construção em alvenaria, contra piso, hidráulica, elétrica, esgoto, forro, telhado, assentamento de piso e revestimentos para instalação da câmara fria e área de recebimento e higienização dos alimentos.

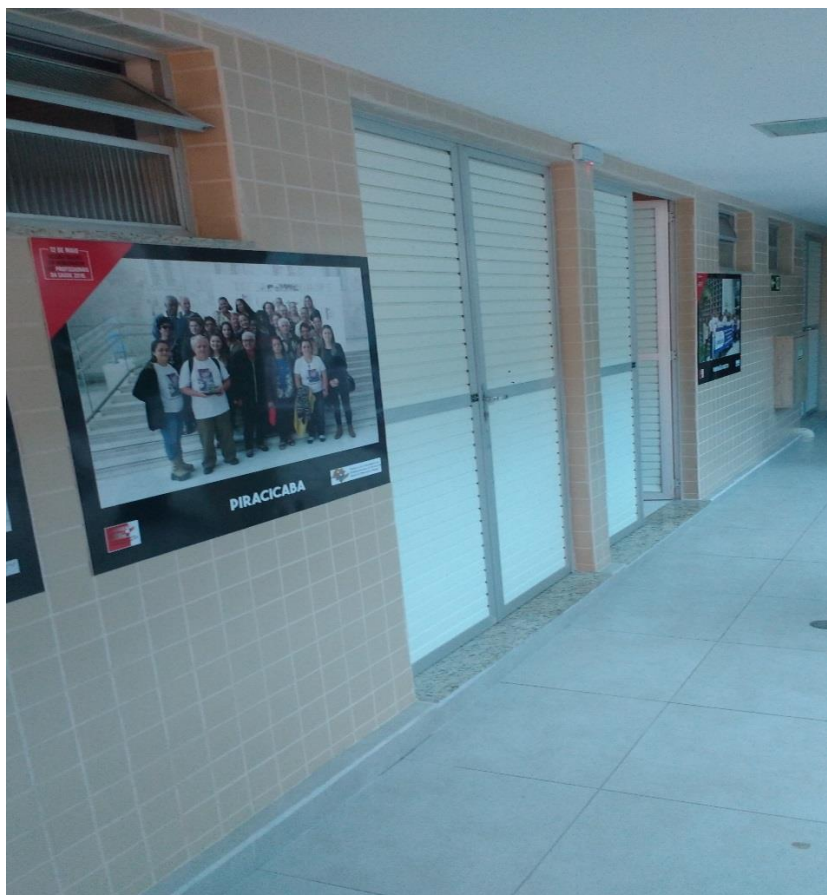
38.CORREDORES INTERNOS

Reformas nos corredores internos térreo, sendo que foram rebocados e aplumadas e assentamento de pastilhas, proporcionado baixa manutenção. Nivelamento, e assentamento de piso porcelanato nos corredores do pavimento térreo e de frente da recepção.

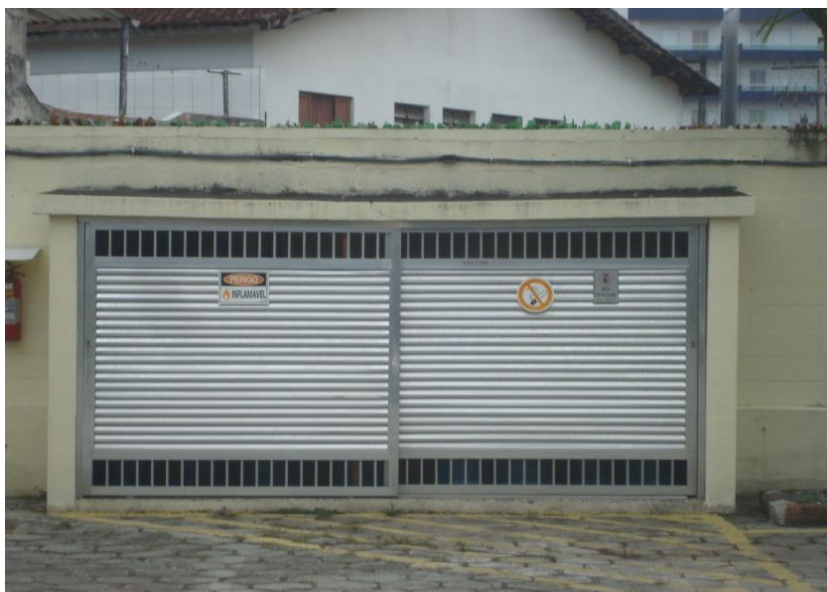
Foto antes:

Reformulação e troca de posição do depósito de GLP (gás de cozinha), demolição e reconstrução em novo local, em atenção a legislação e normas brasileiras de segurança e projeto elaborado pela Ultragaz.

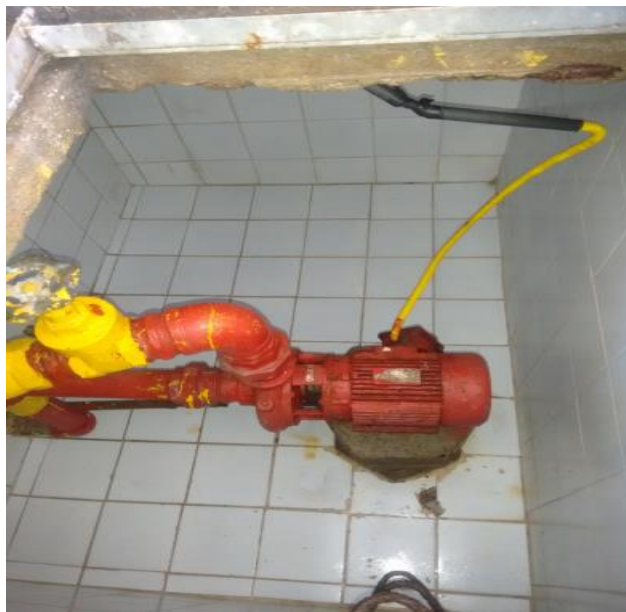
44.SISTEMA DE COMBATE À INCÊNDIO

Limpeza e conservação da casa de bomba de combate a incêndio.

Efetuada recarga dos extintores e manutenção das mangueiras.

Regularização de extintores danificados e não conformes.

Adequação e instalação de sinalizações de extintores e rotas de fugas.

Abrigo para os equipamentos externos.

Esguicho regulável para hidrantes.

Manutenção da Central de alarme e troca dos 33 detectores de fumaça.

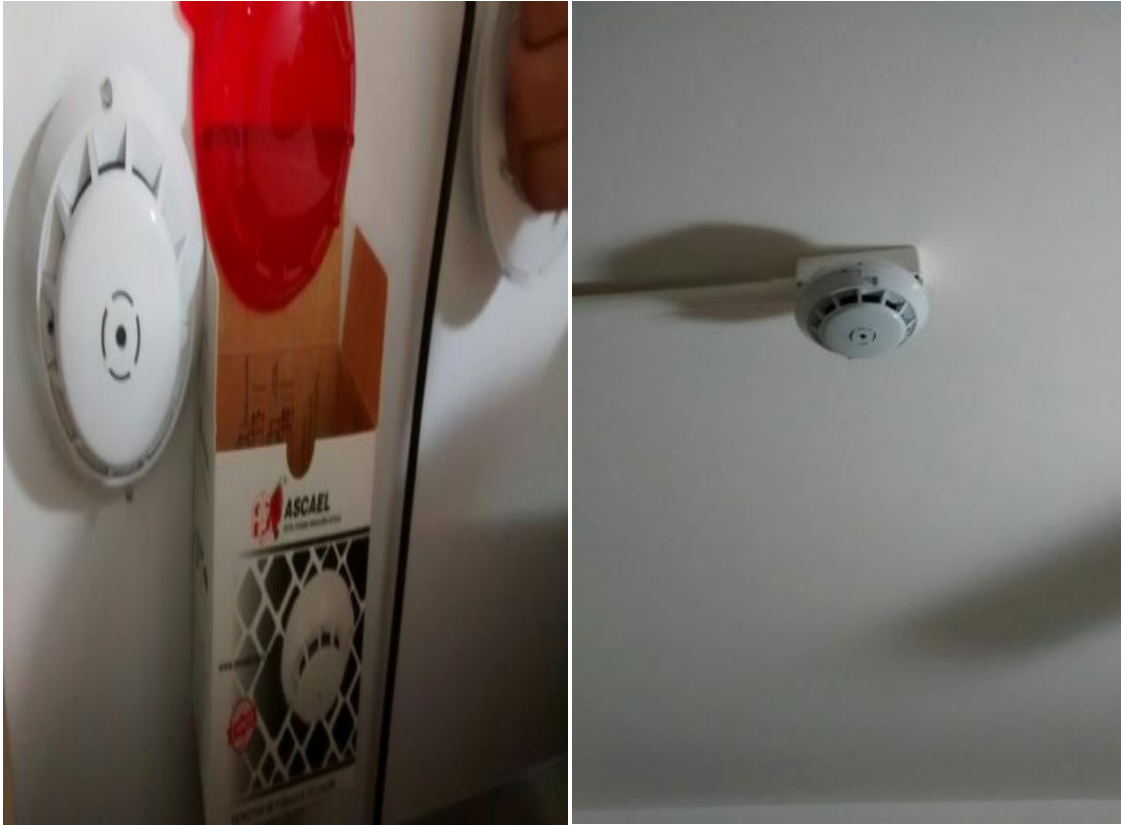
48. SISTEMAS DE ALARMES NOS APARTAMENTOS

Instalação de novos alarmes detector de fumaça nos apartamentos.

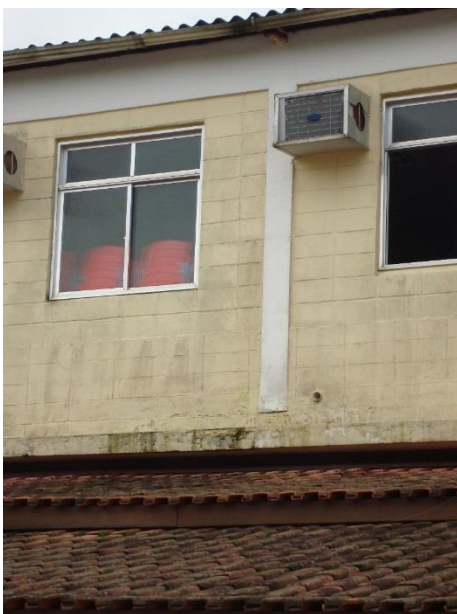
Fotos antes:

Aquisição de novos equipamentos de ar condicionado para todos os apartamentos, sala de descanso dos colaboradores e Salão de Jogos.
