COLÔNIA DE FÉRIAS

PRAIA GRANDE -SP

RELATÓRIO DAS OBRAS, REFORMAS E MELHORIAS
REALIZADAS EM 2014, 2015 E 2016.

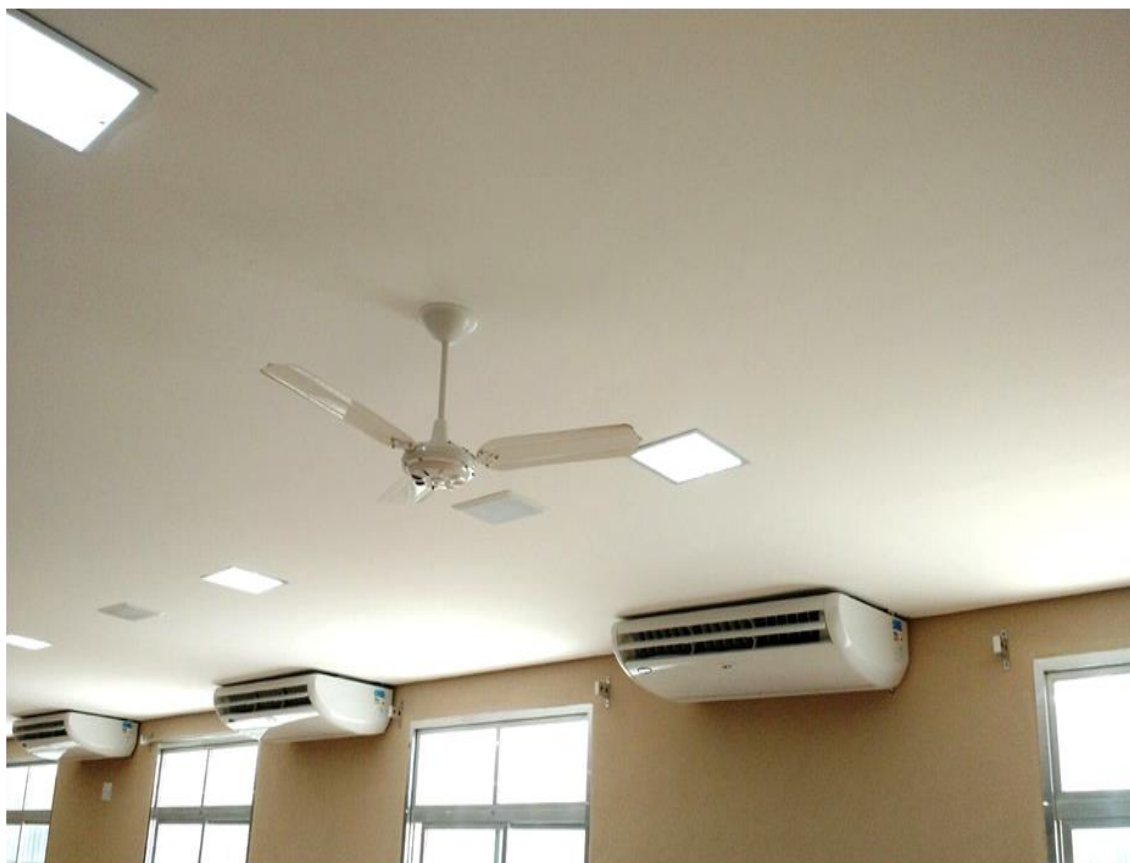
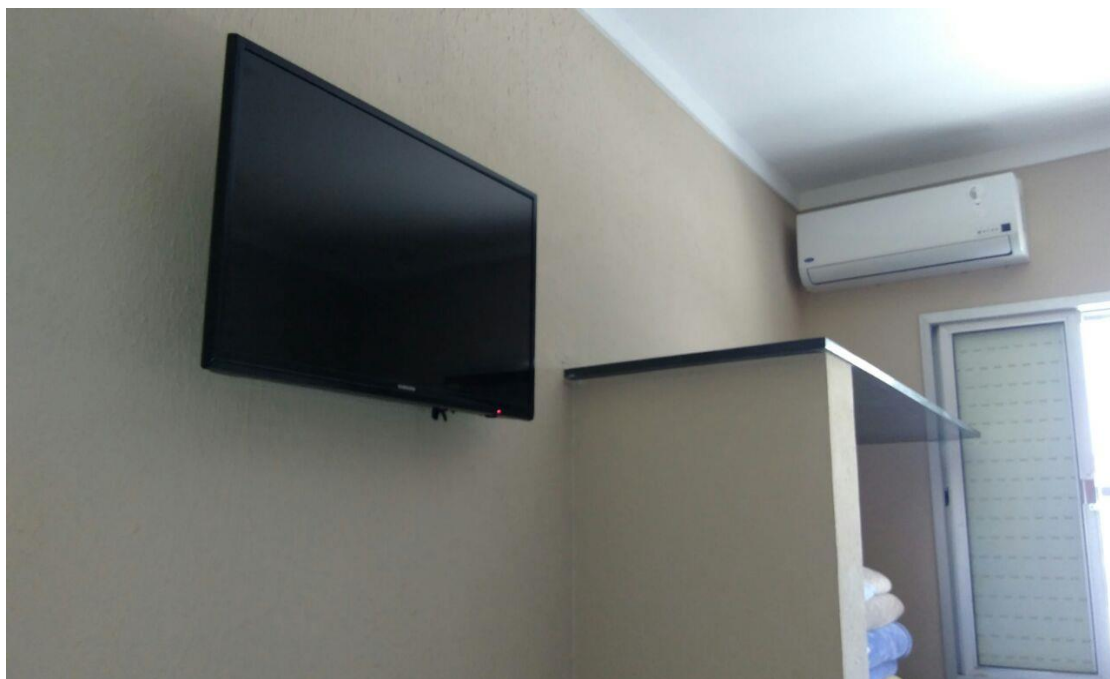
Fotos depois:

Aquisição de novos equipamentos de ar condicionado para todos os apartamentos, sala de descanso dos colaboradores e Salão de Jogos.

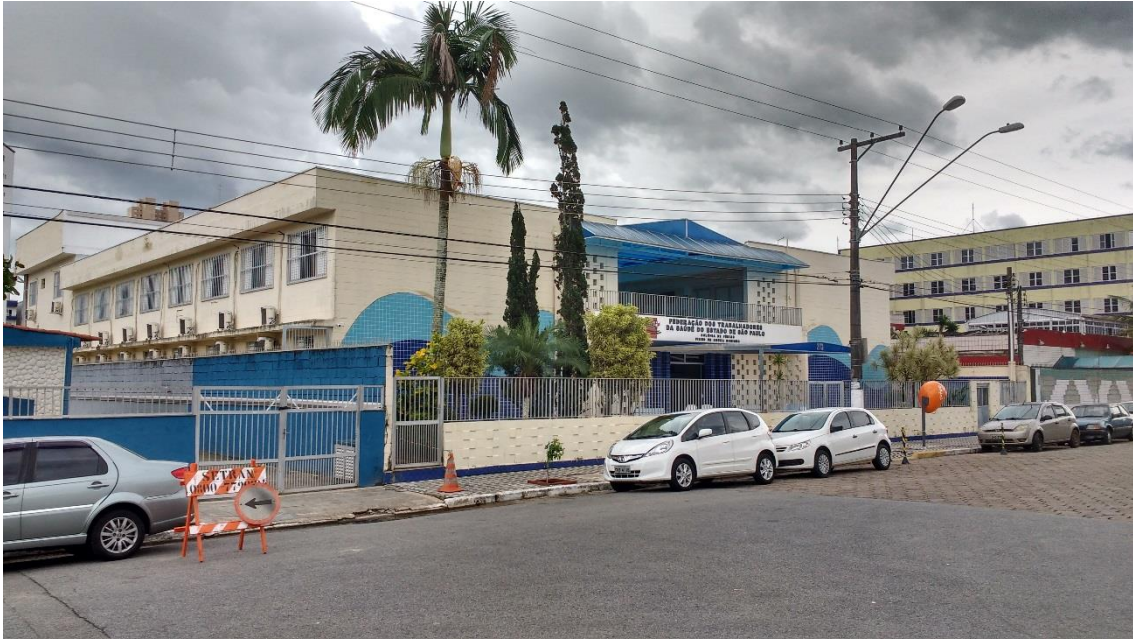
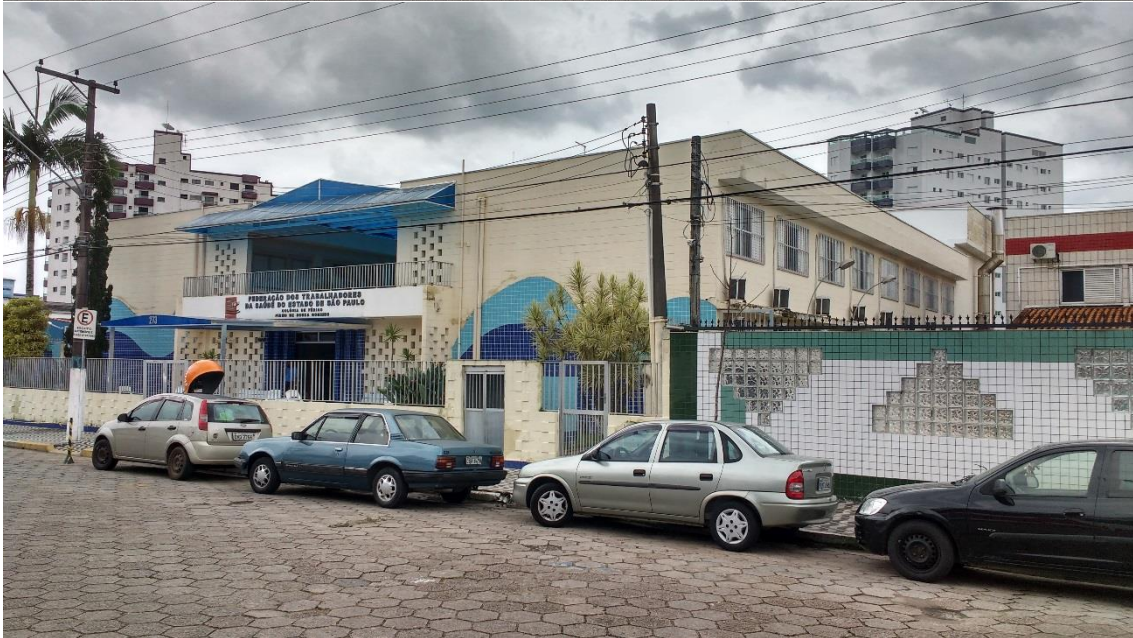
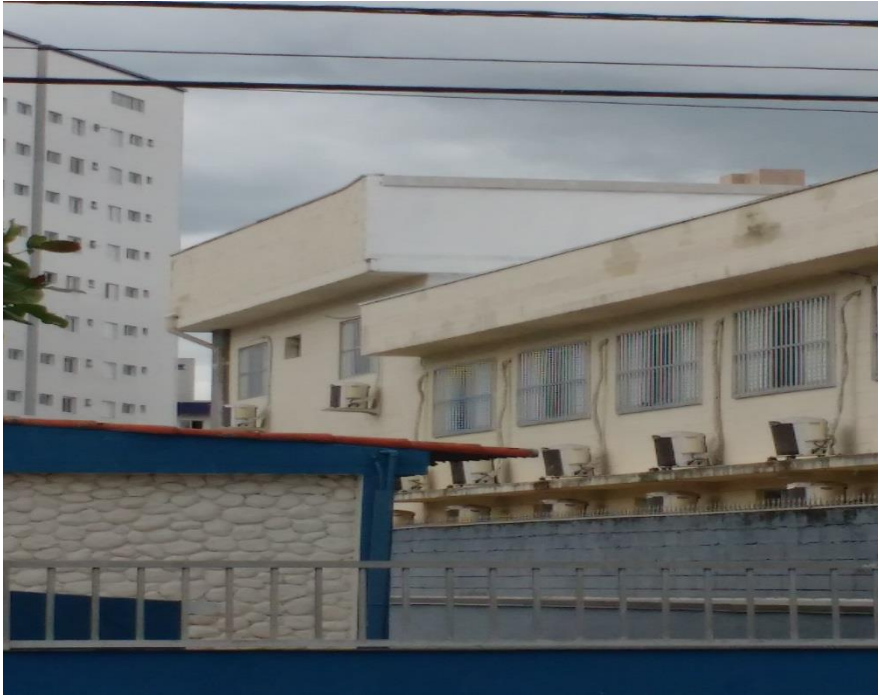
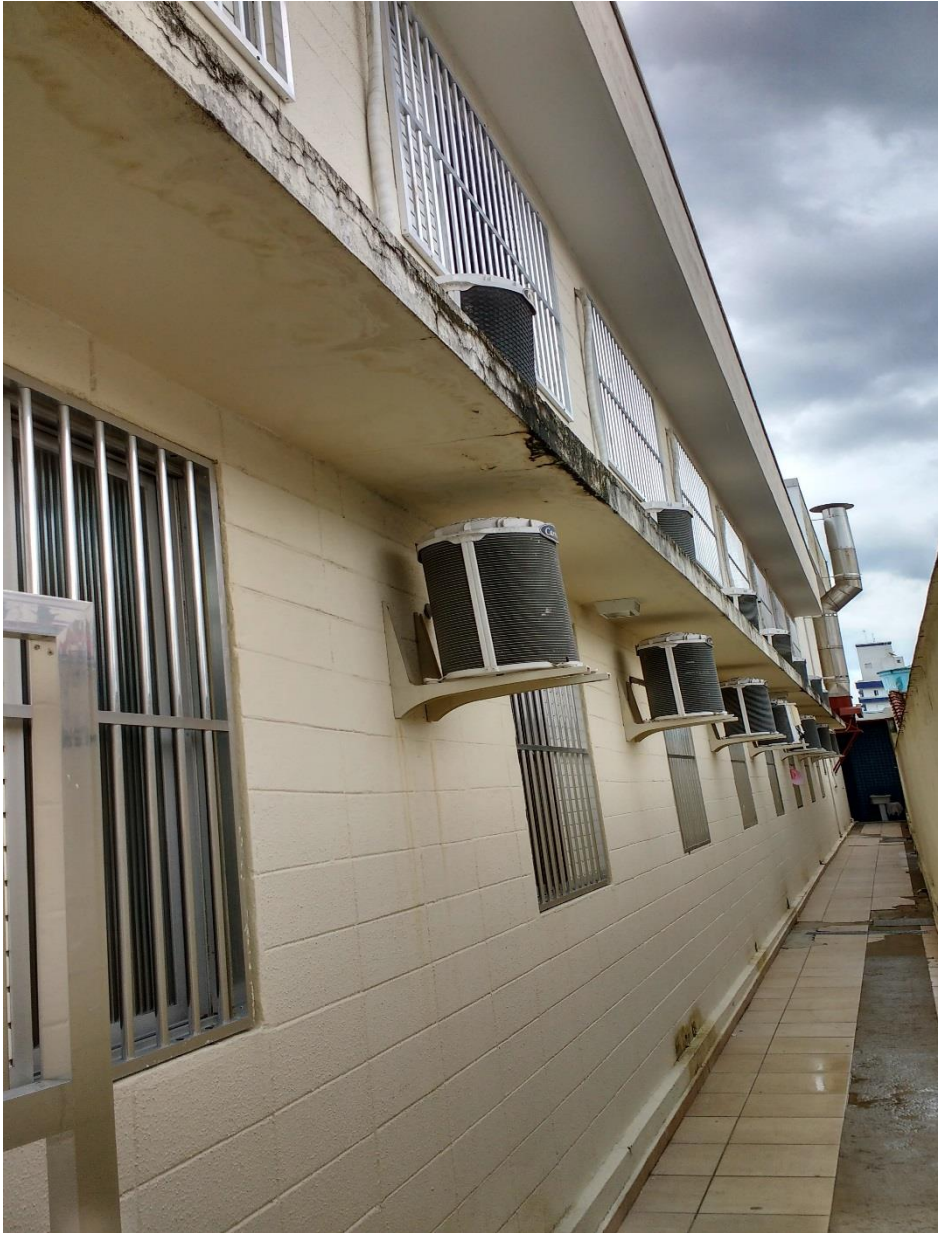
PASTILHAS FACHADA E LATERAIS REDE DE CAPTAÇÃO DE ÁGUAS DE CHUVA PISO NOS CORREDORES E FRONTAL

Preparação das paredes e muros, picotando e chapiscando com branco para posterior assentamento das pastilhas com argamassa especial e rejunte específico.

Troca de piso da área externa de circulação lateral (corredores) e recuo frontal do prédio, retirada do piso existente, reforço do contra piso existente, lançamento da regularização, assentamento do piso e aplicação do rejunte e rodapé.

Lançamento e instalação de captação de rede água pluvial nas laterais dos corredores até a frente da colônia (novas grelhas de captação de acordo com especificações técnicas de segurança), conexão dos condutores de captação das águas do telhado as novas grelhas.

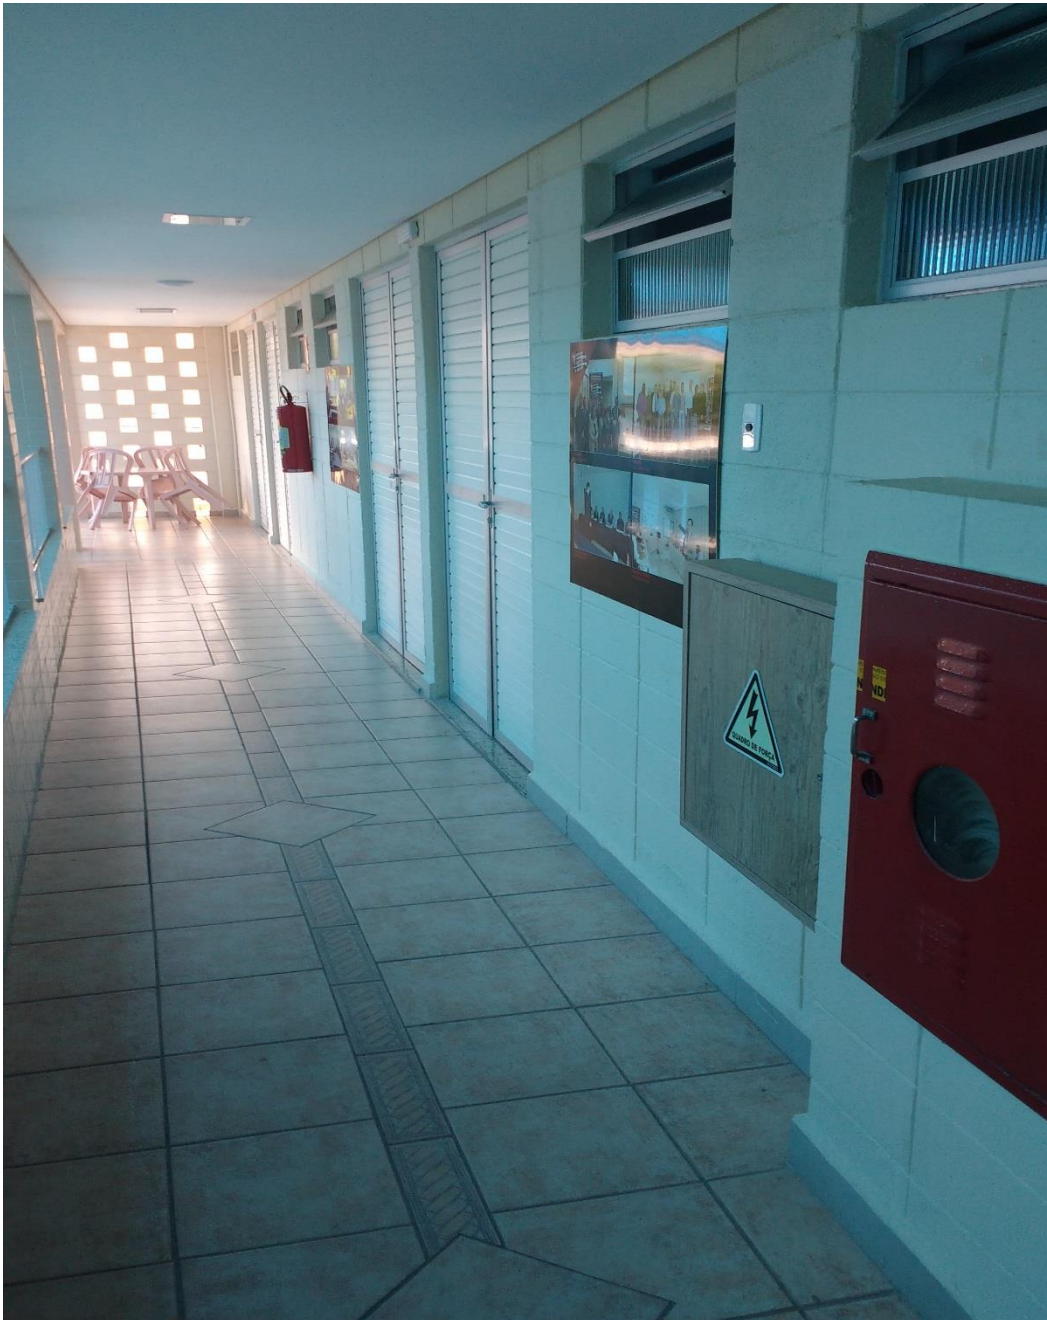
PAREDES INTERNAS DO CORREDOR E CIRCULAÇÃO DO PAVIMENTO SUPERIOR, PREPARAÇÃO, CHAPISCO, REBOCO E APLICAÇÃO DE PASTILHAS.

As paredes serão picotadas e em seguida chapiscadas, rebocadas, para posterior assentamento de pastilhas e rejuntamento no mesmo padrão do pavimento térreo já executado.

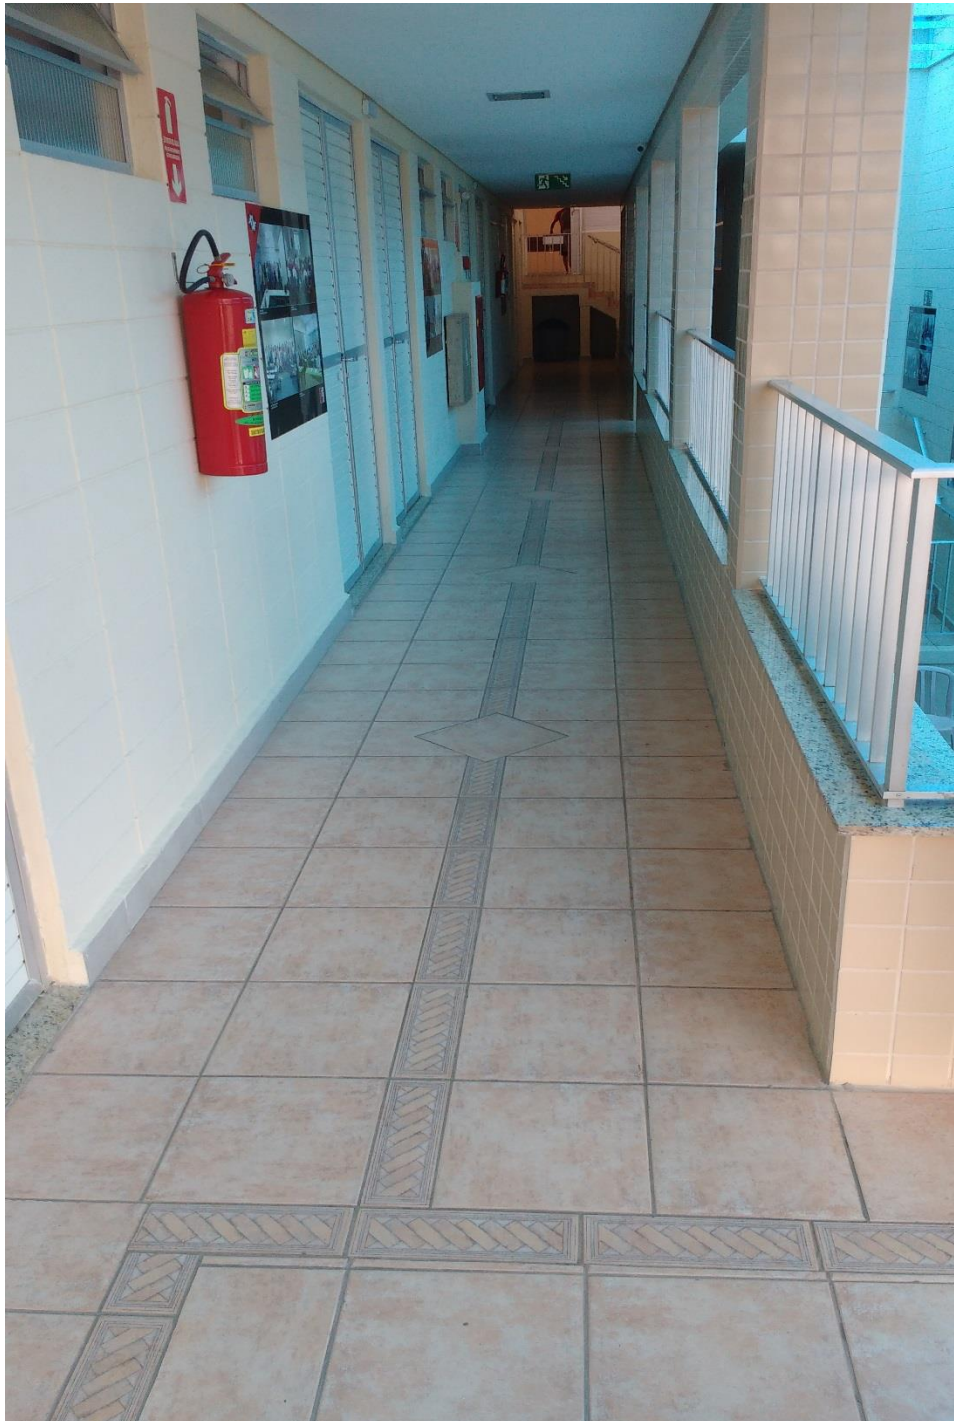
TROCA DE PISO DA CIRCULAÇÃO DA ÁREA INTERNA DO CORREDOR E CIRCULAÇÃO DO PAVIMENTO SUPERIOR

Retirada do piso existente, preparação da base para regularização. Assentamento do novo piso, aplicação de rodapé e rejuntamento geral.

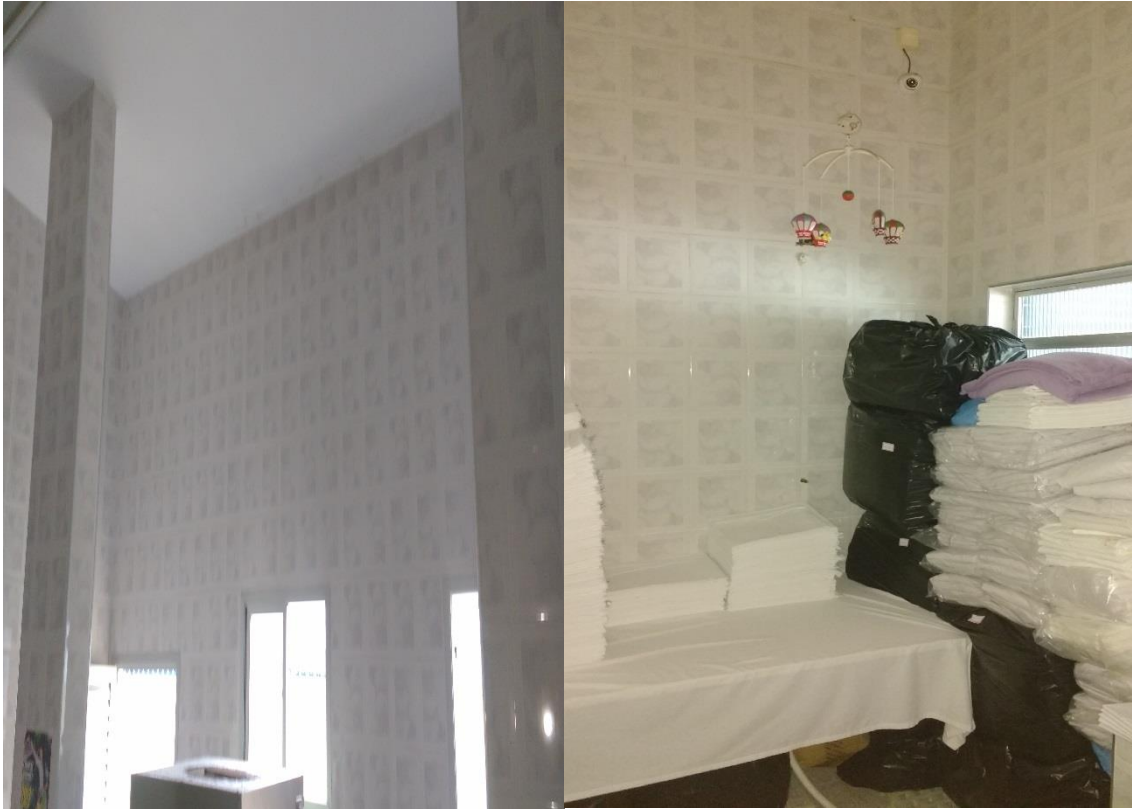
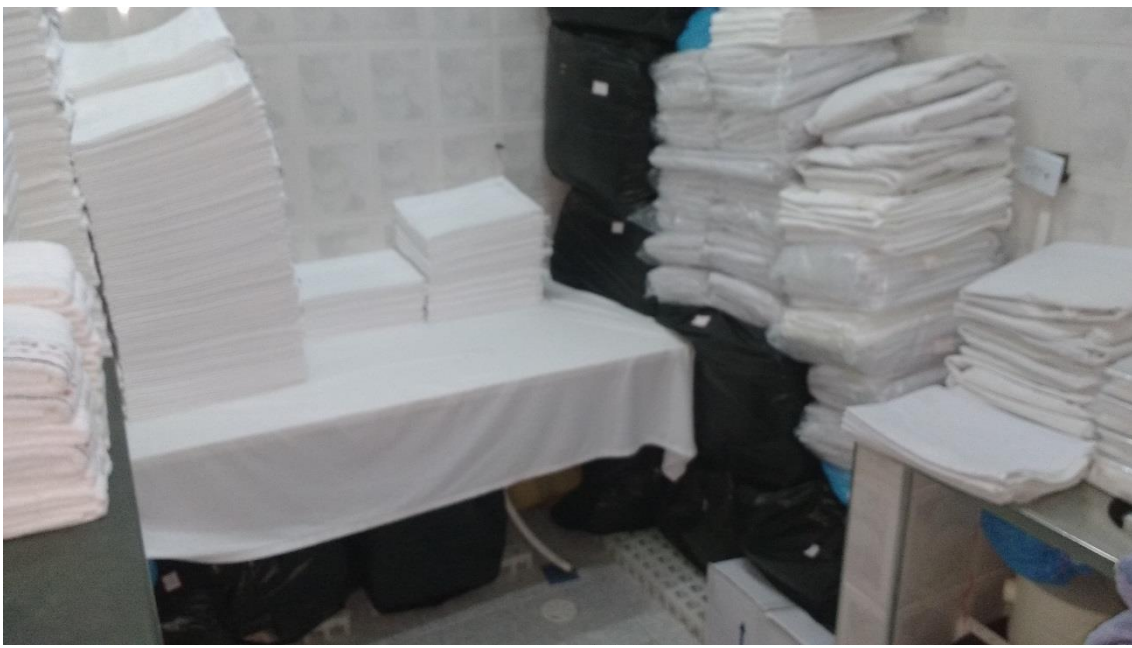
REFORMA DA LAVANDERIA E NOVO ROUPEIRO AMBIENTE DO ANTIGO LACTÁRIO.

Reforma de antigo espaço lavanderia/lactário para adequação de uso específico de expedição de roupa, será executada a retirada e aplicação de novo piso, acerto das paredes com aplicação de revestimentos, troca de esquadrias, troca de luminárias, interruptores de luz, portas e maçanetas.

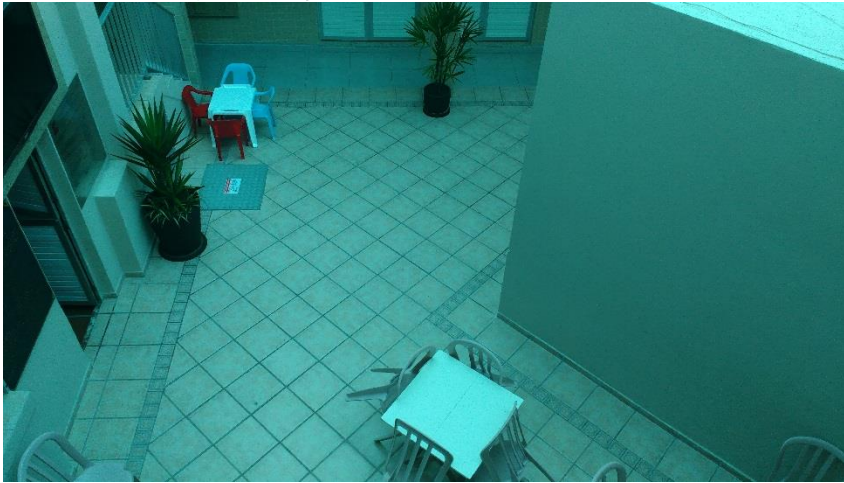
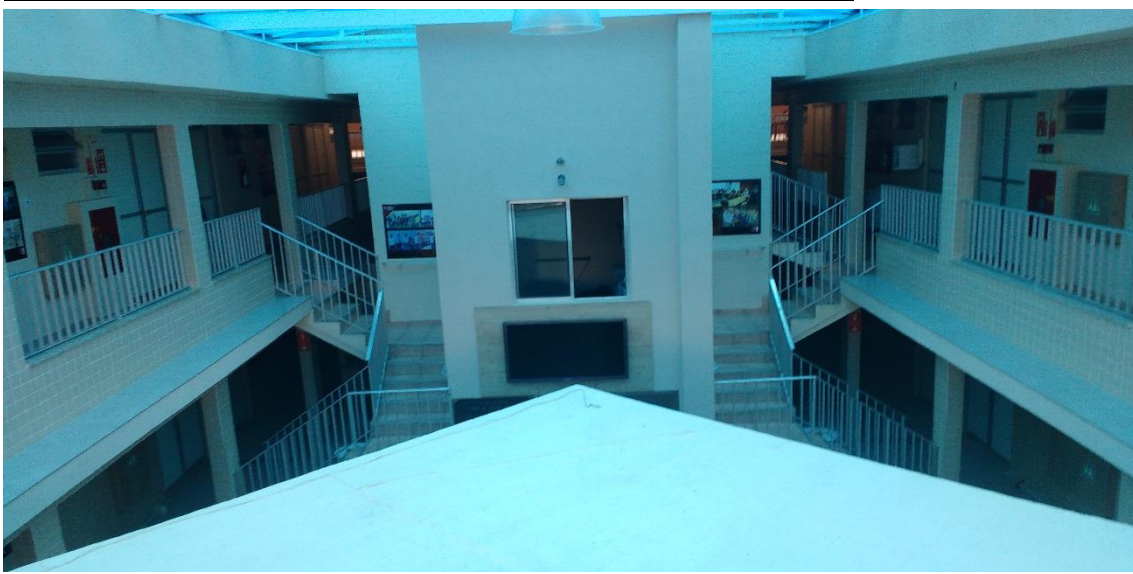
Desenvolvimento de projeto de lay-out de sala de convivência

Troca de piso existente-retirada do piso existente preparação da base para posterior regularização, assentamento de piso e rejuntamento geral.
